# YES 車輛認證書

受檢測車輛通過YES認證鑑定標準  
This vehicle has passed the YES Evaluation Standard

認證編號 CPF56450239056

## 車輛認證總結報告 Vehicle Inspection Findings

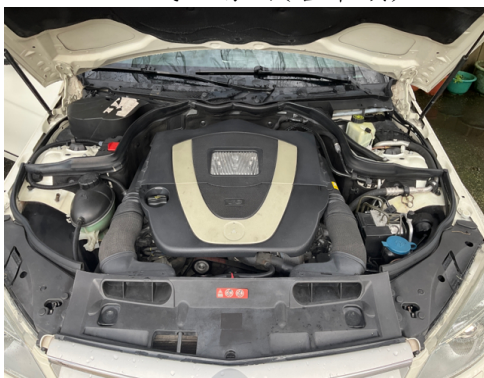
引擎室

本車引擎號碼無異常。

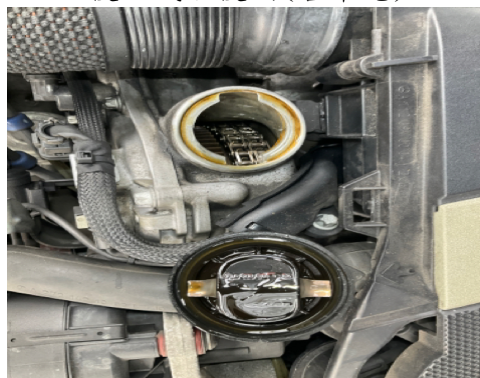
機油蓋

| 查定項目 Inspection Item | 有無異常狀況 Findings | | 備註事項 |
|---|---|---|---|
| 機油油量、油質有無異常 | <input type="radio"/> 有 | <input checked="" type="radio"/> 無 | |

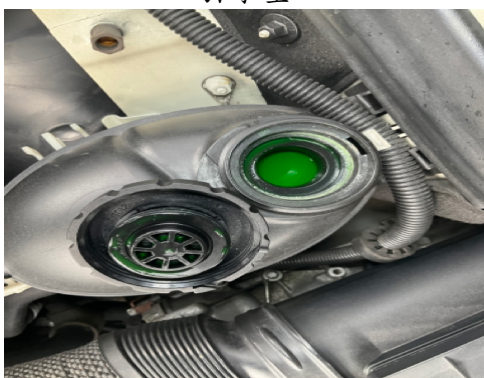
水箱蓋

| 查定項目 Inspection Item | 有無異常狀況 Findings | | 備註事項 |
|---|---|---|---|
| 冷卻水有無添加防鏽劑 | <input type="radio"/> 有 | <input checked="" type="radio"/> 無 | |

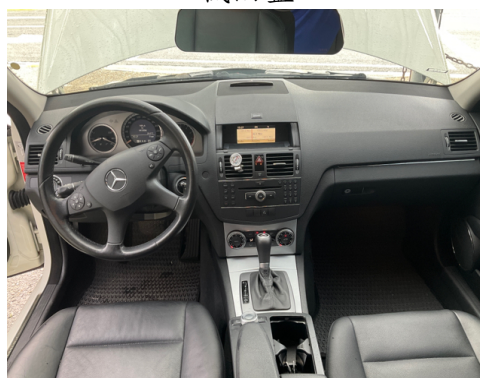
儀錶板

| 查定項目 Inspection Item | 有無異常狀況 Findings | | 備註事項 |
|---|---|---|---|
| 水溫錶(燈)有無異常顯示 | <input type="radio"/> 有 | <input checked="" type="radio"/> 無 | |
| 警告指示燈有無異常作動 | <input type="radio"/> 有 | <input checked="" type="radio"/> 無 | |

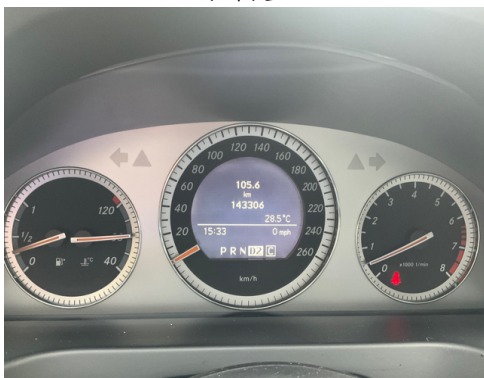
| 現況實車里程 Mileage<br>(僅揭露，不具保證效力) | 143,306 |

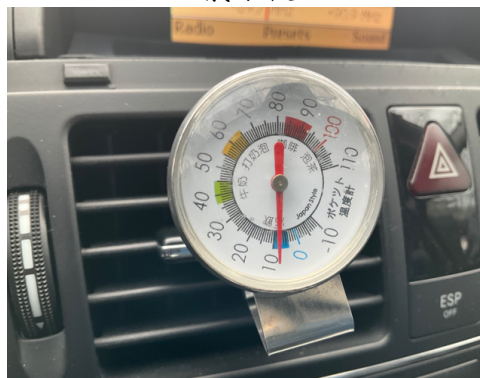
空調溫度

| 查定項目 Inspection Item | 有無異常狀況 Findings | | 備註事項 |
|---|---|---|---|
| 檢查室外氣溫 | 28°C | | |
| 前空調冷氣作動中央出風口溫度 | 8°C | | |
