YES 車輛認證書

受檢測車輛通過YES認證鑑定標準
This vehicle has passed the YES Evaluation Standard

認證編號 CPF5645023B126

廠牌 Make	VW
車型 Model	TIGUAN
年份 Year	2019/12
排氣量 Displacement	1,395
車身號碼 VIN	***ZZZ5NZLW8498**
引擎號碼 Engine Number	無引擎號碼
現況實車里程 Mileage (僅揭露, 不具保證效力)	32,968

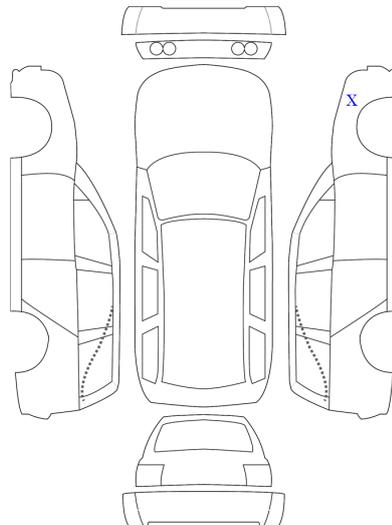
車體外觀圖

本車體骨架結構無修復跡象。

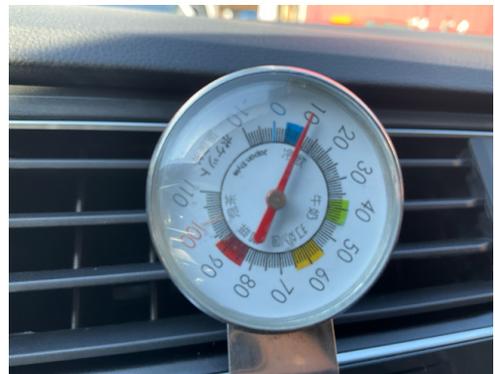
空調溫度

查定項目 Inspection Item	有無異常狀況 Findings	備註事項
檢查室外氣溫	29°C	
後空調冷氣作動中央出風口溫度		無此項目
冷凝器散熱風扇有無運轉異常	<input type="radio"/> 有 <input checked="" type="radio"/> 無	
前空調冷氣A/C開關燈號	<input type="radio"/> 有 <input checked="" type="radio"/> 無	
前空調風速開關各段風速	<input type="radio"/> 有 <input checked="" type="radio"/> 無	
前空調冷氣作動中央出風口溫度	7°C	
後空調冷氣A/C開關燈號		無此項目
後空調風速開關各段風速		無此項目
