# YES 車輛認證書

認證編號 CPF56450244026

廠牌 Make	NISSAN
車型 Model	LIVINA
年份 Year	2015/03
排氣量 Displacement	1,598
車身號碼 VIN	***GMA0098**
引擎號碼 Engine Number	***671221**
現況實車里程 Mileage (僅揭露, 不具保證效力)	139,792

## 車輛認證總結報告 Vehicle Inspection Findings

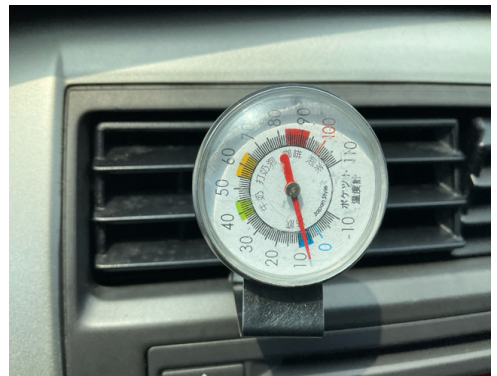
空調溫度

查定項目 Inspection Item	有無異常狀況 Findings	備註事項
檢查室外氣溫	32°C	
後空調冷氣作動中央出風口溫度		無此項目
冷凝器散熱風扇有無運轉異常	<input type="radio"/> 有 <input checked="" type="radio"/> 無	
前空調冷氣A/C開關燈號	<input type="radio"/> 有 <input checked="" type="radio"/> 無	
前空調風速開關各段風速	<input type="radio"/> 有 <input checked="" type="radio"/> 無	
前空調冷氣作動中央出風口溫度	10°C	
後空調冷氣A/C開關燈號		無此項目
後空調風速開關各段風速		無此項目
