# YES 車輛認證書

認證編號 CPF5645025C158

廠牌 Make	TOYOTA
車型 Model	ALTIS
年份 Year	2022/02
排氣量 Displacement	1,798
車身號碼 VIN	ZRE211~006****
引擎號碼 Engine Number	***Y8199**
現況實車里程 Mileage (僅揭露, 不具保證效力)	36,197

## 車輛認證總結報告 Vehicle Inspection Findings

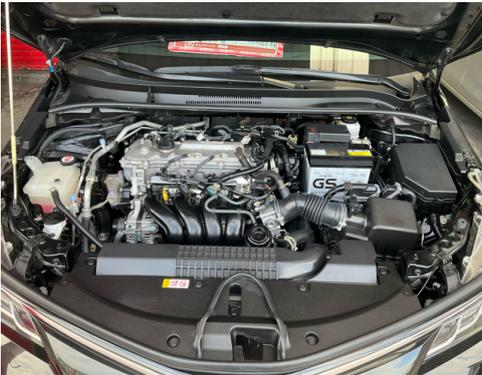
引擎室

1. 運轉時有無冒藍白煙、黑煙	正常	2. 水溫錶(燈)有無異常顯示	正常
3. 警告指示燈有無異常作動	正常	4. 機油油量、油質有無異常	正常
5. 外觀有無漏油/水跡象	正常	6. 運轉時有無抖動或異常聲響	正常
7. 外觀有無修補或龜裂跡象	正常	8. 冷卻風扇作動有無異常	正常
9. 加速有無不順暢或無法加速	正常	10. 高速運轉有無異常聲響	正常
11. 冷卻水有無添加防鏽劑	正常

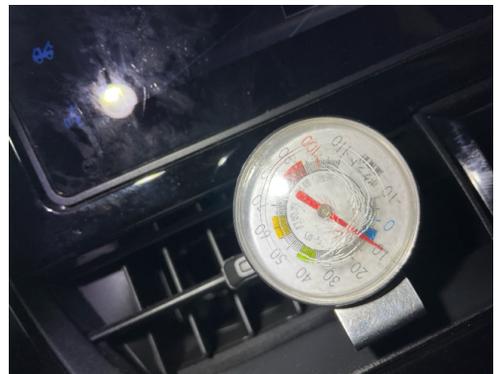
空調溫度

1. 檢查室外氣溫	25°C	2. 後空調冷氣作動中央出風口溫度	無此項目
3. 冷凝器散熱風扇有無運轉異常	正常	4. 前空調冷氣A/C開關燈號	正常
5. 前空調風速開關各段風速	正常	6. 前空調冷氣作動中央出風口溫度	10°C
7. 後空調冷氣A/C開關燈號	無此項目	8. 後空調風速開關各段風速	無此項目
