# YES 車輛認證書

受檢測車輛通過YES認證鑑定標準  
This vehicle has passed the YES Evaluation Standard

認證編號 CPF5645025C159

廠牌 Make	NISSAN
車型 Model	KICKS
年份 Year	2022/07
排氣量 Displacement	1,498
車身號碼 VIN	P15FVA05****
引擎號碼 Engine Number	***505561**
現況實車里程 Mileage (僅揭露, 不具保證效力)	43,073

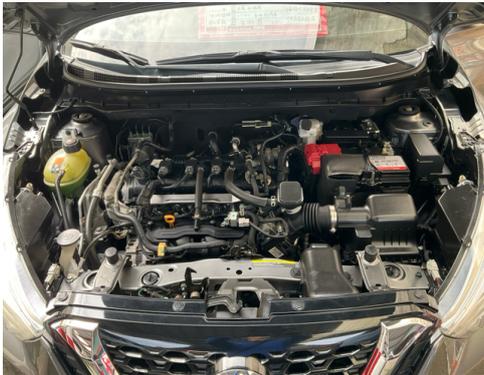
引擎室

1. 運轉時有無冒藍白煙、黑煙	正常	2. 水溫錶(燈)有無異常顯示	正常
3. 警告指示燈有無異常作動	正常	4. 機油油量、油質有無異常	正常
5. 外觀有無漏油/水跡象	正常	6. 運轉時有無抖動或異常聲響	正常
7. 外觀有無修補或龜裂跡象	正常	8. 冷卻風扇作動有無異常	正常
9. 加速有無不順暢或無法加速	正常	10. 高速運轉有無異常聲響	正常
11. 冷卻水有無添加防鏽劑	正常

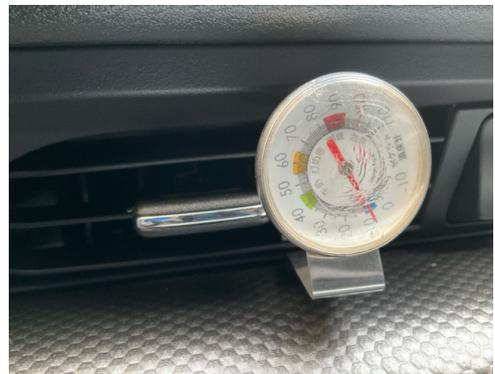
空調溫度

1. 檢查室外氣溫	25°C	2. 後空調冷氣作動中央出風口溫度	無此項目
3. 冷凝器散熱風扇有無運轉異常	正常	4. 前空調冷氣A/C開關燈號	正常
5. 前空調風速開關各段風速	正常	6. 前空調冷氣作動中央出風口溫度	10°C
7. 後空調冷氣A/C開關燈號	無此項目	8. 後空調風速開關各段風速	無此項目
