# YES 車輛認證書

受檢測車輛通過YES認證鑑定標準  
This vehicle has passed the YES Evaluation Standard

認證編號 CPF56450261055

廠牌 Make	TOYOTA
車型 Model	YARIS
年份 Year	2022/10
排氣量 Displacement	1,496
車身號碼 VIN	NSP151~413****
引擎號碼 Engine Number	***X9290**
現況實車里程 Mileage (僅揭露, 不具保證效力)	52,432

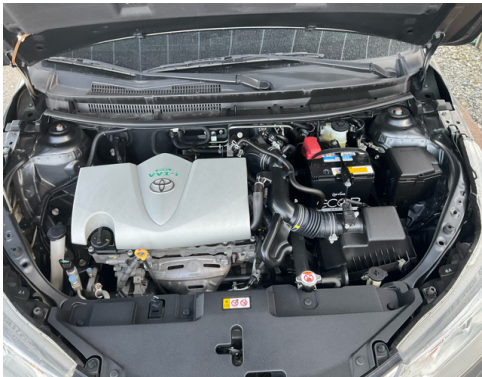
引擎室

1. 運轉時有無冒藍白煙、黑煙	正常	2. 水溫錶(燈)有無異常顯示	正常
3. 警告指示燈有無異常作動	正常	4. 機油油量、油質有無異常	正常
5. 外觀有無漏油/水跡象	正常	6. 運轉時有無抖動或異常聲響	正常
7. 外觀有無修補或龜裂跡象	正常	8. 冷卻風扇作動有無異常	正常
9. 加速有無不順暢或無法加速	正常	10. 高速運轉有無異常聲響	正常
11. 冷卻水有無添加防鏽劑	正常

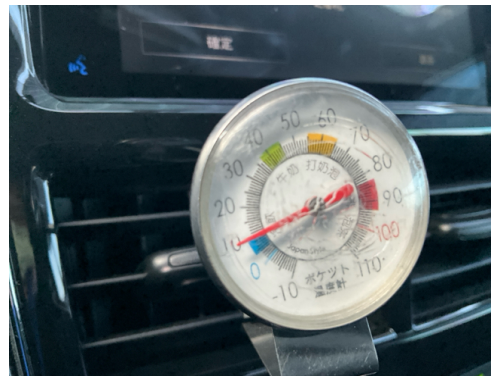
空調溫度

1. 檢查室外氣溫	24°C	2. 後空調冷氣作動中央出風口溫度	無此項目
3. 冷凝器散熱風扇有無運轉異常	正常	4. 前空調冷氣A/C開關燈號	正常
5. 前空調風速開關各段風速	正常	6. 前空調冷氣作動中央出風口溫度	10°C
7. 後空調冷氣A/C開關燈號	無此項目	8. 後空調風速開關各段風速	無此項目
