# YES 車輛認證書

認證編號 CPF56450261059

廠牌 Make	MITSUBISHI
車型 Model	COLT PLUS
年份 Year	2022/01
排氣量 Displacement	1,499
車身號碼 VIN	RKMNPZ452NY08****
引擎號碼 Engine Number	***1S3LM7**
現況實車里程 Mileage (僅揭露, 不具保證效力)	47,028

## 車輛認證總結報告 Vehicle Inspection Findings

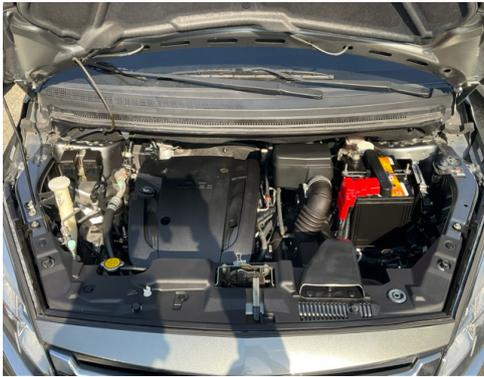
引擎室

1. 運轉時有無冒藍白煙、黑煙	正常	2. 水溫錶(燈)有無異常顯示	正常
3. 警告指示燈有無異常作動	正常	4. 機油油量、油質有無異常	正常
5. 外觀有無漏油/水跡象	正常	6. 運轉時有無抖動或異常聲響	正常
7. 外觀有無修補或龜裂跡象	正常	8. 冷卻風扇作動有無異常	正常
9. 加速有無不順暢或無法加速	正常	10. 高速運轉有無異常聲響	正常
11. 冷卻水有無添加防鏽劑	正常

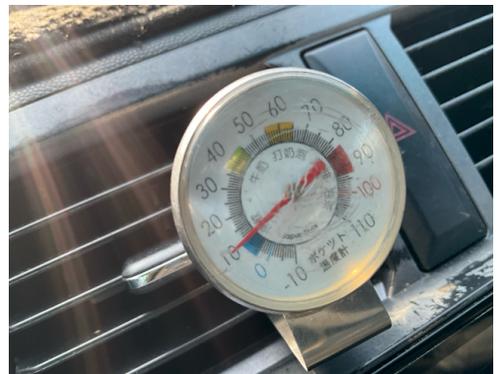
空調溫度

1. 檢查室外氣溫	25°C	2. 後空調冷氣作動中央出風口溫度	無此項目
3. 冷凝器散熱風扇有無運轉異常	正常	4. 前空調冷氣A/C開關燈號	正常
5. 前空調風速開關各段風速	正常	6. 前空調冷氣作動中央出風口溫度	10°C
7. 後空調冷氣A/C開關燈號	無此項目	8. 後空調風速開關各段風速	無此項目
