# YES 車輛認證書

受檢測車輛通過YES認證鑑定標準  
This vehicle has passed the YES Evaluation Standard

認證編號 CPF56450261090

廠牌 Make	MAZDA
車型 Model	MX-5
年份 Year	2023/07
排氣量 Displacement	1,998
車身號碼 VIN	JM7ND2E7A0065****
引擎號碼 Engine Number	無引擎號碼
現況實車里程 Mileage (僅揭露, 不具保證效力)	14,567

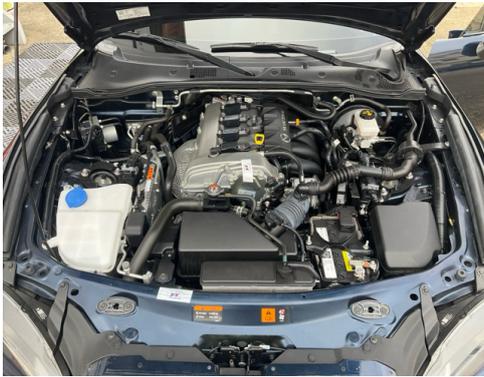
引擎室

1. 運轉時有無冒藍白煙、黑煙	正常	2. 水溫錶(燈)有無異常顯示	正常
3. 警告指示燈有無異常作動	正常	4. 機油油量、油質有無異常	正常
5. 外觀有無漏油/水跡象	正常	6. 運轉時有無抖動或異常聲響	正常
7. 外觀有無修補或龜裂跡象	正常	8. 冷卻風扇作動有無異常	正常
9. 加速有無不順暢或無法加速	正常	10. 高速運轉有無異常聲響	正常
11. 冷卻水有無添加防鏽劑	正常

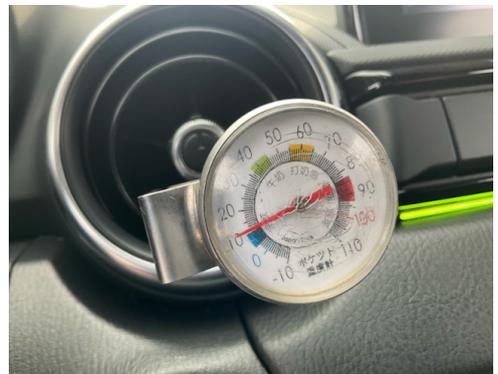
空調溫度

1. 檢查室外氣溫	19°C	2. 後空調冷氣作動中央出風口溫度	無此項目
3. 冷凝器散熱風扇有無運轉異常	正常	4. 前空調冷氣A/C開關燈號	正常
5. 前空調風速開關各段風速	正常	6. 前空調冷氣作動中央出風口溫度	10°C
7. 後空調冷氣A/C開關燈號	無此項目	8. 後空調風速開關各段風速	無此項目
