# YES 車輛認證書

受檢測車輛通過YES認證鑑定標準  
This vehicle has passed the YES Evaluation Standard

認證編號 CPF56450261156

廠牌 Make	TOYOTA
車型 Model	ALTIS
年份 Year	2024/10
排氣量 Displacement	1,798
車身號碼 VIN	RKLBU3AE5S001****
引擎號碼 Engine Number	***Z1969**
現況實車里程 Mileage (僅揭露, 不具保證效力)	13,063

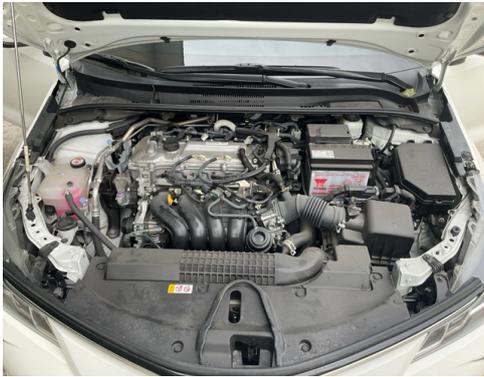
引擎室

1. 運轉時有無冒藍白煙、黑煙	正常	2. 水溫錶(燈)有無異常顯示	正常
3. 警告指示燈有無異常作動	正常	4. 機油油量、油質有無異常	正常
5. 外觀有無漏油/水跡象	正常	6. 運轉時有無抖動或異常聲響	正常
7. 外觀有無修補或龜裂跡象	正常	8. 冷卻風扇作動有無異常	正常
9. 加速有無不順暢或無法加速	正常	10. 高速運轉有無異常聲響	正常
11. 冷卻水有無添加防鏽劑	正常

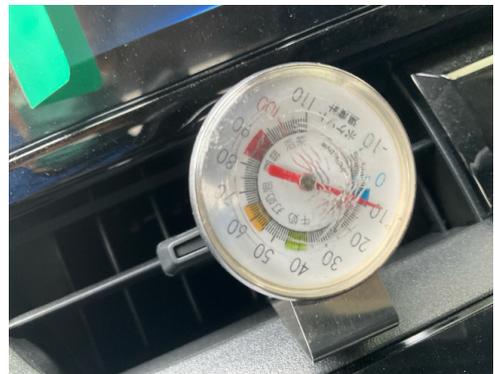
空調溫度

1. 檢查室外氣溫	23°C	2. 後空調冷氣作動中央出風口溫度	無此項目
3. 冷凝器散熱風扇有無運轉異常	正常	4. 前空調冷氣A/C開關燈號	正常
5. 前空調風速開關各段風速	正常	6. 前空調冷氣作動中央出風口溫度	10°C
7. 後空調冷氣A/C開關燈號	無此項目	8. 後空調風速開關各段風速	無此項目
