# YES 車輛認證書

受檢測車輛通過YES認證鑑定標準  
This vehicle has passed the YES Evaluation Standard

認證編號 CPF56450263011

廠牌 Make	BENZ
車型 Model	A-CLASS
年份 Year	2017/05
排氣量 Displacement	1,595
車身號碼 VIN	WDD1760421J63****
引擎號碼 Engine Number	無引擎號碼
現況實車里程 Mileage (僅揭露, 不具保證效力)	178,331

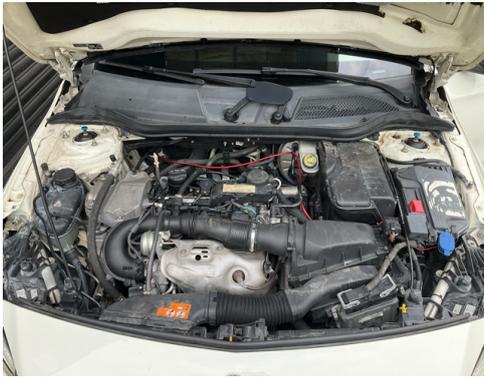
引擎室

1. 運轉時有無冒藍白煙、黑煙	正常	2. 水溫錶(燈)有無異常顯示	正常
3. 警告指示燈有無異常作動	正常	4. 機油油量、油質有無異常	正常
5. 外觀有無漏油/水跡象	正常	6. 運轉時有無抖動或異常聲響	正常
7. 外觀有無修補或龜裂跡象	正常	8. 冷卻風扇作動有無異常	正常
9. 加速有無不順暢或無法加速	正常	10. 高速運轉有無異常聲響	正常
11. 冷卻水有無添加防鏽劑	正常

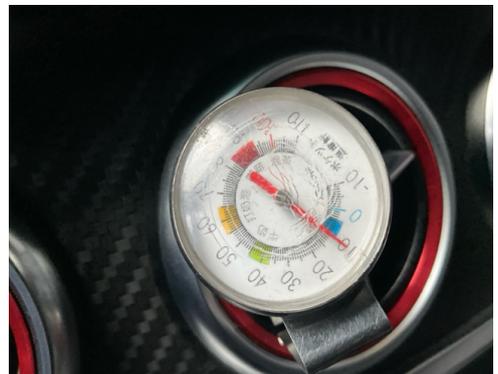
空調溫度

1. 檢查室外氣溫	16°C	2. 後空調冷氣作動中央出風口溫度	無此項目
3. 冷凝器散熱風扇有無運轉異常	正常	4. 前空調冷氣A/C開關燈號	正常
5. 前空調風速開關各段風速	正常	6. 前空調冷氣作動中央出風口溫度	10°C
7. 後空調冷氣A/C開關燈號	無此項目	8. 後空調風速開關各段風速	無此項目
