# YES 車輛認證書

受檢測車輛通過YES認證鑑定標準  
This vehicle has passed the YES Evaluation Standard

認證編號 CPF56450263040

廠牌 Make	MITSUBISHI
車型 Model	OUTLANDER
年份 Year	2023/07
排氣量 Displacement	2,359
車身號碼 VIN	RKMRESUV1PY03****
引擎號碼 Engine Number	***2RE328**
現況實車里程 Mileage (僅揭露, 不具保證效力)	23,531

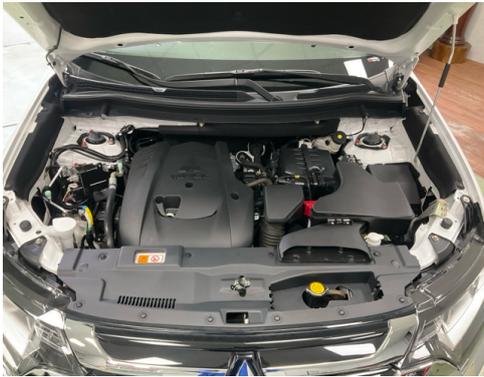
引擎室

1. 運轉時有無冒藍白煙、黑煙	正常	2. 水溫錶(燈)有無異常顯示	正常
3. 警告指示燈有無異常作動	正常	4. 機油油量、油質有無異常	正常
5. 外觀有無漏油/水跡象	正常	6. 運轉時有無抖動或異常聲響	正常
7. 外觀有無修補或龜裂跡象	正常	8. 冷卻風扇作動有無異常	正常
9. 加速有無不順暢或無法加速	正常	10. 高速運轉有無異常聲響	正常
11. 冷卻水有無添加防鏽劑	正常

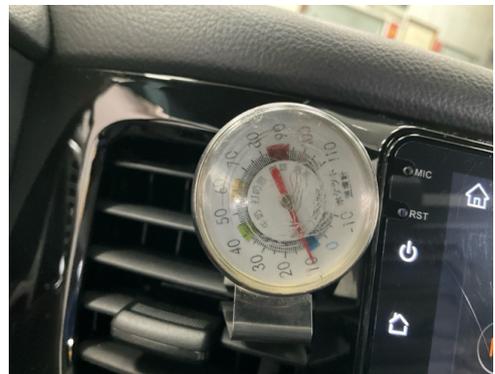
空調溫度

1. 檢查室外氣溫	22°C	2. 後空調冷氣作動中央出風口溫度	無此項目
3. 冷凝器散熱風扇有無運轉異常	正常	4. 前空調冷氣A/C開關燈號	正常
5. 前空調風速開關各段風速	正常	6. 前空調冷氣作動中央出風口溫度	10°C
7. 後空調冷氣A/C開關燈號	無此項目	8. 後空調風速開關各段風速	無此項目
