# YES 車輛認證書

受檢測車輛通過YES認證鑑定標準  
This vehicle has passed the YES Evaluation Standard

認證編號 CPF56450263063

廠牌 Make	BMW
車型 Model	X MODELS
年份 Year	2021/03
排氣量 Displacement	1,995
車身號碼 VIN	WBACV4107M9G3****
引擎號碼 Engine Number	無引擎號碼
現況實車里程 Mileage (僅揭露, 不具保證效力)	74,043

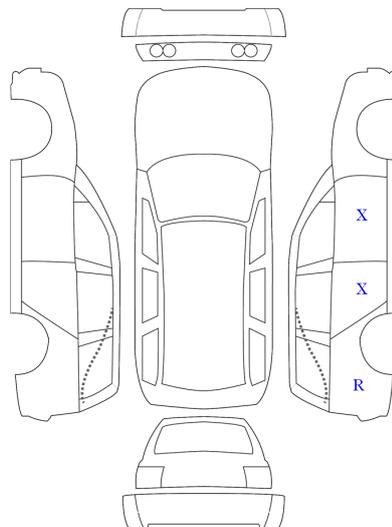
車體外觀圖

本車引擎號碼無異常。

本車車身號碼無異常。

本車輛無泡水跡象。

本車體骨架結構無修復跡象。

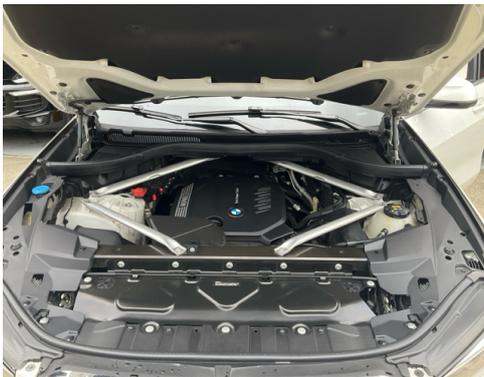
引擎室

1. 運轉時有無冒藍白煙、黑煙	正常	2. 水溫錶(燈)有無異常顯示	正常
3. 警告指示燈有無異常作動	正常	4. 機油油量、油質有無異常	正常
5. 外觀有無漏油/水跡象	正常	6. 運轉時有無抖動或異常聲響	正常
7. 外觀有無修補或龜裂跡象	正常	8. 冷卻風扇作動有無異常	正常
9. 加速有無不順暢或無法加速	正常	10. 高速運轉有無異常聲響	正常
11. 冷卻水有無添加防鏽劑	正常

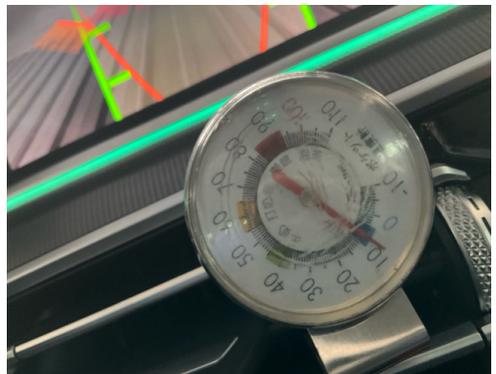
空調溫度

1. 檢查室外氣溫	17°C	2. 後空調冷氣作動中央出風口溫度	無此項目
3. 冷凝器散熱風扇有無運轉異常	正常	4. 前空調冷氣A/C開關燈號	正常
5. 前空調風速開關各段風速	正常	6. 前空調冷氣作動中央出風口溫度	7°C
7. 後空調冷氣A/C開關燈號	無此項目	8. 後空調風速開關各段風速	無此項目
