YES 車輛認證書

認證編號 CPF71020244014

廠牌 Make	FORD
車型 Model	MUSTANG
年份 Year	2017/01
排氣量 Displacement	2,261
車身號碼 VIN	***6P8TH5H52827**
引擎號碼 Engine Number	無引擎號碼
現況實車里程 Mileage (僅揭露, 不具保證效力)	144,962

車輛認證總結報告 Vehicle Inspection Findings

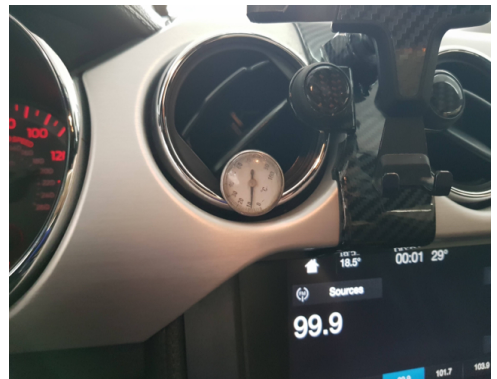
空調溫度

查定項目 Inspection Item	有無異常狀況 Findings	備註事項
檢查室外氣溫	30°C	
後空調冷氣作動中央出風口溫度		無此項目
冷凝器散熱風扇有無運轉異常	<input type="radio"/> 有 <input checked="" type="radio"/> 無	
前空調冷氣A/C開關燈號	<input type="radio"/> 有 <input checked="" type="radio"/> 無	
前空調風速開關各段風速	<input type="radio"/> 有 <input checked="" type="radio"/> 無	
前空調冷氣作動中央出風口溫度	7°C	
後空調冷氣A/C開關燈號		無此項目
後空調風速開關各段風速		無此項目
