YES 車輛認證書

認證編號 CPF71020258007

廠牌 Make	AUDI
車型 Model	A1
年份 Year	2014/06
排氣量 Displacement	1,390
車身號碼 VIN	WAUZZZ8X6EB11****
引擎號碼 Engine Number	無引擎號碼
現況實車里程 Mileage (僅揭露, 不具保證效力)	131,551

車輛認證總結報告 Vehicle Inspection Findings

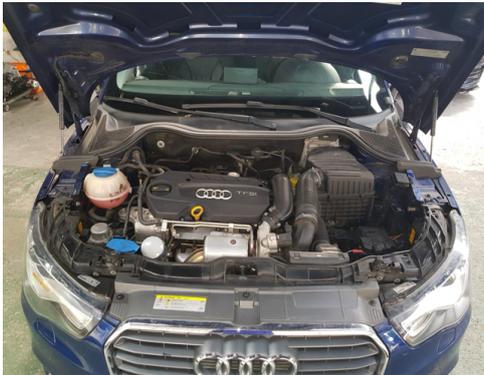
引擎室

1. 運轉時有無冒藍白煙、黑煙	正常	2. 水溫錶(燈)有無異常顯示	正常
3. 警告指示燈有無異常作動	正常	4. 機油油量、油質有無異常	正常
5. 外觀有無漏油/水跡象	無此項目	6. 運轉時有無抖動或異常聲響	正常
7. 外觀有無修補或龜裂跡象	正常	8. 冷卻風扇作動有無異常	正常
9. 加速有無不順暢或無法加速	正常	10. 高速運轉有無異常聲響	正常
11. 冷卻水有無添加防鏽劑	正常

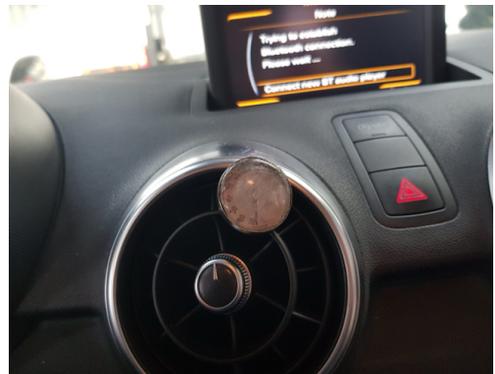
空調溫度

1. 檢查室外氣溫	35°C	2. 後空調冷氣作動中央出風口溫度	無此項目
3. 冷凝器散熱風扇有無運轉異常	正常	4. 前空調冷氣A/C開關燈號	正常
5. 前空調風速開關各段風速	正常	6. 前空調冷氣作動中央出風口溫度	7°C
7. 後空調冷氣A/C開關燈號	無此項目	8. 後空調風速開關各段風速	無此項目
