# YES 車輛認證書

認證編號 CPF71020262060

廠牌 Make	TOYOTA
車型 Model	YARIS
年份 Year	2022/06
排氣量 Displacement	1,496
車身號碼 VIN	NSP151~413****
引擎號碼 Engine Number	***X8614**
現況實車里程 Mileage (僅揭露, 不具保證效力)	84,836

## 車輛認證總結報告 Vehicle Inspection Findings

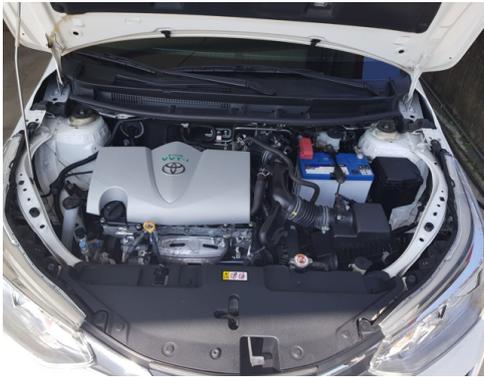
引擎室

1. 運轉時有無冒藍白煙、黑煙	正常	2. 水溫錶(燈)有無異常顯示	正常
3. 警告指示燈有無異常作動	正常	4. 機油油量、油質有無異常	正常
5. 外觀有無漏油/水跡象	正常	6. 運轉時有無抖動或異常聲響	正常
7. 外觀有無修補或龜裂跡象	正常	8. 冷卻風扇作動有無異常	正常
9. 加速有無不順暢或無法加速	正常	10. 高速運轉有無異常聲響	正常
11. 冷卻水有無添加防鏽劑	正常

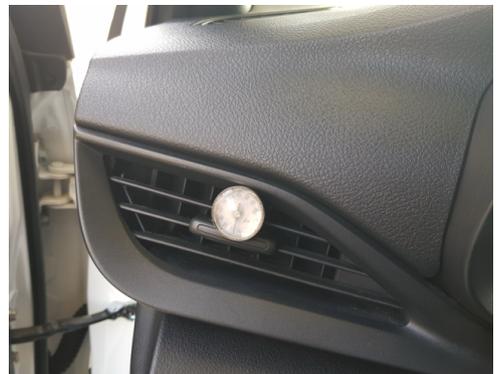
空調溫度

1. 檢查室外氣溫	22°C	2. 後空調冷氣作動中央出風口溫度	無此項目
3. 冷凝器散熱風扇有無運轉異常	正常	4. 前空調冷氣A/C開關燈號	正常
5. 前空調風速開關各段風速	正常	6. 前空調冷氣作動中央出風口溫度	7°C
7. 後空調冷氣A/C開關燈號	無此項目	8. 後空調風速開關各段風速	無此項目
