# 車輛查定報告

查定編號 CPF71020262065

廠牌 Make	NISSAN
車型 Model	TIIDA
年份 Year	2014/08
排氣量 Displacement	1,598
車身號碼 VIN	C12GHA00****
引擎號碼 Engine Number	***678200**
現況實車里程 Mileage (僅揭露, 不具保證效力)	143,921

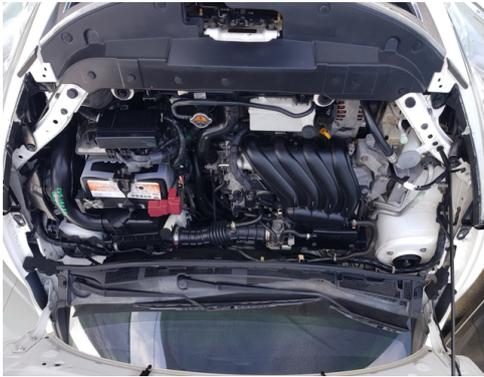
引擎室

1. 運轉時有無冒藍白煙、黑煙	正常	2. 水溫錶(燈)有無異常顯示	正常
3. 警告指示燈有無異常作動	正常	4. 機油油量、油質有無異常	正常
5. 外觀有無漏油/水跡象	正常	6. 運轉時有無抖動或異常聲響	正常
7. 外觀有無修補或龜裂跡象	正常	8. 冷卻風扇作動有無異常	正常
9. 加速有無不順暢或無法加速	正常	10. 高速運轉有無異常聲響	正常
11. 冷卻水有無添加防鏽劑	正常

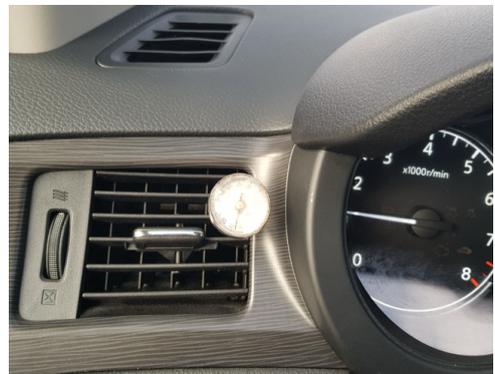
空調溫度

1. 檢查室外氣溫	27°C	2. 後空調冷氣作動中央出風口溫度	無此項目
3. 冷凝器散熱風扇有無運轉異常	正常	4. 前空調冷氣A/C開關燈號	正常
5. 前空調風速開關各段風速	正常	6. 前空調冷氣作動中央出風口溫度	7°C
7. 後空調冷氣A/C開關燈號	無此項目	8. 後空調風速開關各段風速	無此項目
