車輛認證書

車輛認證總結報告 Vehicle Inspection Findings

廠牌：SKODA
排檔型式：自手排
車門數：5門
儀表里程數：65,812

車型：KODIAQ
引擎號碼：無引擎號碼
車身號碼：***LD9NS1K80597**

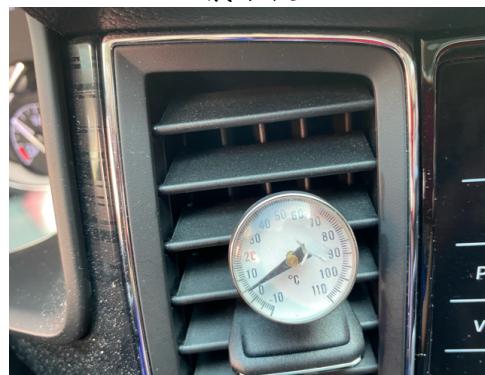
空調溫度

查定項目 Inspection Item	有無異常狀況Findings		備註事項
檢查室外氣溫	32°C		
後空調冷氣作動中央出風口溫度	無此項目		
冷凝器散熱風扇有無運轉異常	<input type="radio"/> 有	<input checked="" type="radio"/> 無	
前空調冷氣A/C開關燈號	<input type="radio"/> 有	<input checked="" type="radio"/> 無	
前空調風速開關各段風速	<input type="radio"/> 有	<input checked="" type="radio"/> 無	
前空調冷氣作動中央出風口溫度	5°C		
後空調冷氣A/C開關燈號	無此項目		
後空調風速開關各段風速	無此項目
