# YES 車輛認證書

受檢測車輛通過YES認證鑑定標準  
This vehicle has passed the YES Evaluation Standard

認證編號 CPF71526243186

| 車型 Model | 7 SERIES |

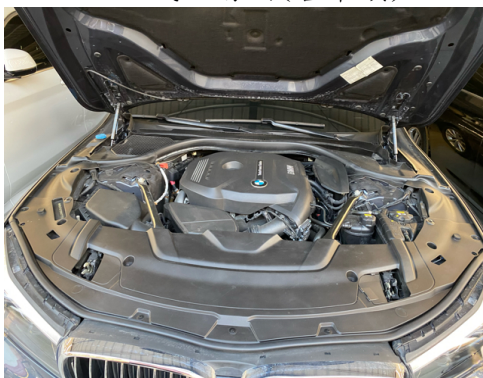
引擎室

| 查定項目 Inspection Item | 有無異常狀況 Findings | | 備註事項 |
|---|---|---|---|
| 外觀有無漏油/水跡象 | <input type="radio"/> 有 | <input checked="" type="radio"/> 無 | |
| 外觀有無修補或龜裂跡象 | <input type="radio"/> 有 | <input checked="" type="radio"/> 無 | |

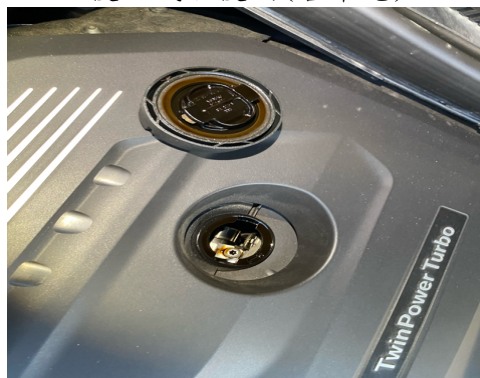
機油蓋

| 查定項目 Inspection Item | 有無異常狀況 Findings | | 備註事項 |
|---|---|---|---|
| 機油油量、油質有無異常 | <input type="radio"/> 有 | <input checked="" type="radio"/> 無 | |

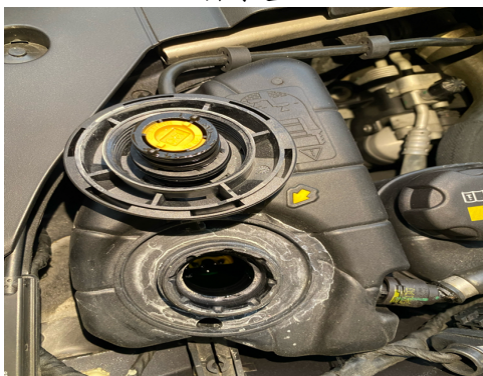
水箱蓋

| 查定項目 Inspection Item | 有無異常狀況 Findings | | 備註事項 |
|---|---|---|---|
| 冷卻水有無添加防鏽劑 | <input type="radio"/> 有 | <input checked="" type="radio"/> 無 | |

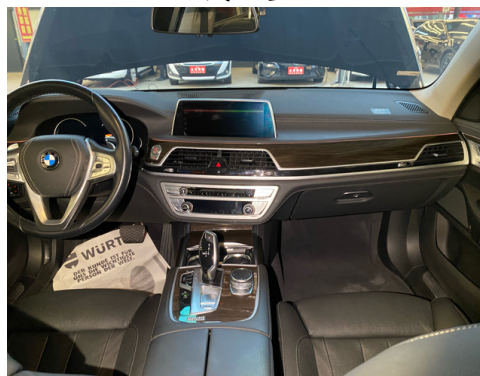
儀錶板

| 查定項目 Inspection Item | 有無異常狀況 Findings | | 備註事項 |
|---|---|---|---|
| 水溫錶(燈)有無異常顯示 | <input type="radio"/> 有 | <input checked="" type="radio"/> 無 | |
| 警告指示燈有無異常作動 | <input type="radio"/> 有 | <input checked="" type="radio"/> 無 | |

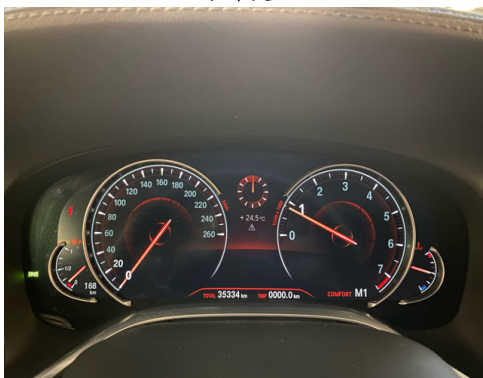
| 現況實車里程 Mileage<br>(僅揭露，不具保證效力) | 35,334 |

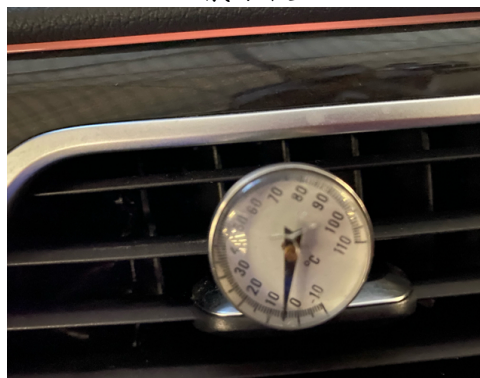
空調溫度

| 查定項目 Inspection Item | 有無異常狀況 Findings | | 備註事項 |
|---|---|---|---|
| 檢查室外氣溫 | 28°C | | |
| 前空調冷氣作動中央出風口溫度 | 5°C | | |
