# YES 車輛認證書

受檢測車輛通過YES認證鑑定標準  
This vehicle has passed the YES Evaluation Standard

認證編號 CPF71526247254

## 車輛資料 Vehicle Information

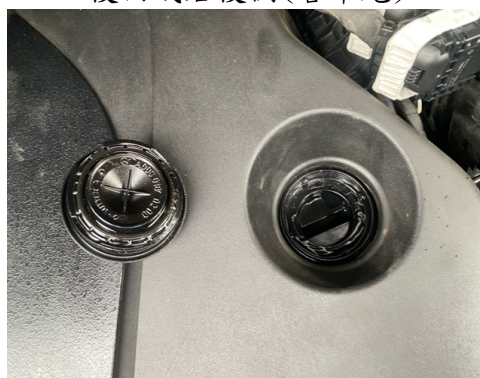
機油蓋

| 查定項目 Inspection Item | 有無異常狀況 Findings | | 備註事項 |
|---|---|---|---|
| 機油油量、油質有無異常 | <input type="radio"/> 有 | <input checked="" type="radio"/> 無 | |

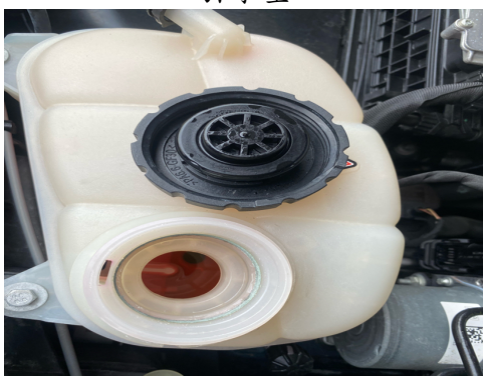
水箱蓋

| 查定項目 Inspection Item | 有無異常狀況 Findings | | 備註事項 |
|---|---|---|---|
| 冷卻水有無添加防鏽劑 | <input type="radio"/> 有 | <input checked="" type="radio"/> 無 | |

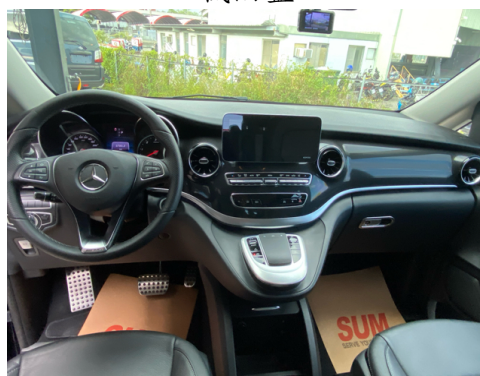
儀錶板

| 查定項目 Inspection Item | 有無異常狀況 Findings | | 備註事項 |
|---|---|---|---|
| 警告指示燈有無異常作動 | <input type="radio"/> 有 | <input checked="" type="radio"/> 無 | |

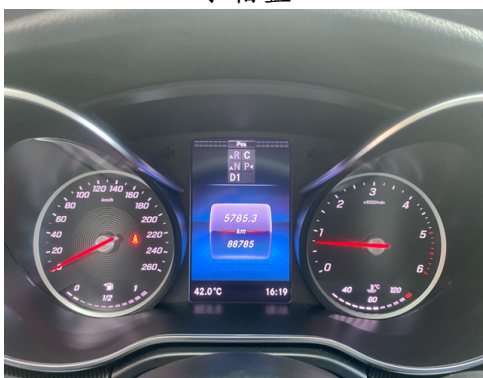
| 現況實車里程 Mileage<br>(僅揭露, 不具保證效力) | 88,785 |

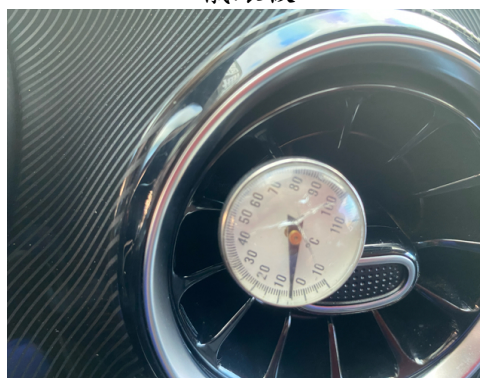
空調溫度

| 查定項目 Inspection Item | 有無異常狀況 Findings | | 備註事項 |
|---|---|---|---|
| 檢查室外氣溫 | 32°C | | |
| 前空調冷氣作動中央出風口溫度 | 5°C | | |
