# YES 車輛認證書

受檢測車輛通過YES認證鑑定標準  
This vehicle has passed the YES Evaluation Standard

認證編號 CPF7152625A064

廠牌 Make	HYUNDAI
車型 Model	STARIA
年份 Year	2024/05
排氣量 Displacement	2,199
車身號碼 VIN	KMHYC811BSU18****
引擎號碼 Engine Number	無引擎號碼
現況實車里程 Mileage (僅揭露, 不具保證效力)	12,090

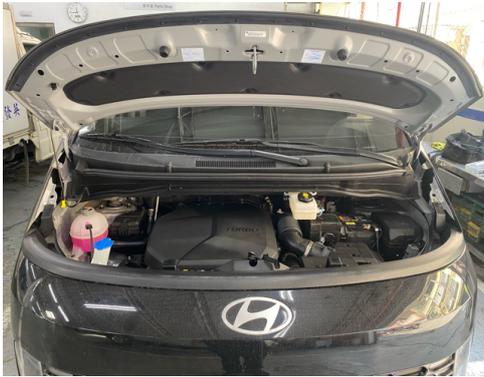
引擎室

1. 運轉時有無冒藍白煙、黑煙	正常	2. 水溫錶(燈)有無異常顯示	正常
3. 警告指示燈有無異常作動	正常	4. 機油油量、油質有無異常	正常
5. 外觀有無漏油/水跡象	正常	6. 運轉時有無抖動或異常聲響	正常
7. 外觀有無修補或龜裂跡象	正常	8. 冷卻風扇作動有無異常	正常
9. 加速有無不順暢或無法加速	正常	10. 高速運轉有無異常聲響	正常
11. 冷卻水有無添加防鏽劑	正常

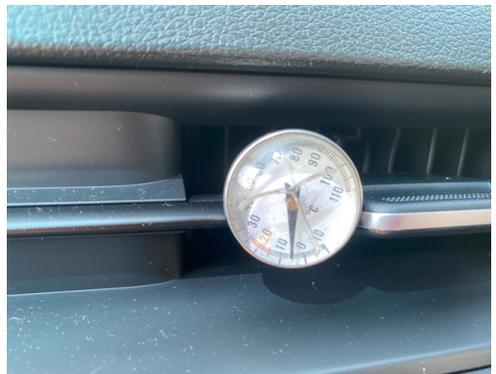
空調溫度

1. 檢查室外氣溫	32°C	2. 後空調冷氣作動中央出風口溫度	5°C
3. 冷凝器散熱風扇有無運轉異常	正常	4. 前空調冷氣A/C開關燈號	正常
5. 前空調風速開關各段風速	正常	6. 前空調冷氣作動中央出風口溫度	5°C
7. 後空調冷氣A/C開關燈號	無此項目	8. 後空調風速開關各段風速	正常
