# YES 車輛認證書

認證編號 CPF71526261086

廠牌 Make	HONDA
車型 Model	HR-V
年份 Year	2017/06
排氣量 Displacement	1,799
車身號碼 VIN	RKTRU5870HF00****
引擎號碼 Engine Number	***ZJ16091**
現況實車里程 Mileage (僅揭露, 不具保證效力)	200,561

## 車輛認證總結報告 Vehicle Inspection Findings

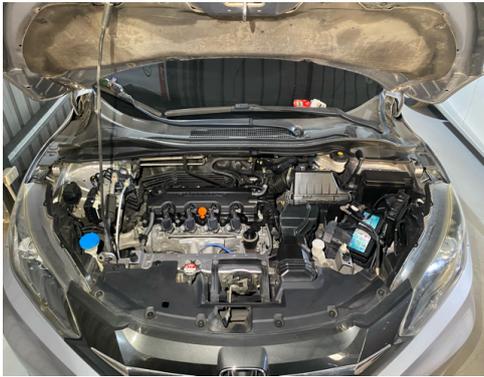
引擎室

1. 運轉時有無冒藍白煙、黑煙	正常	2. 水溫錶(燈)有無異常顯示	正常
3. 警告指示燈有無異常作動	正常	4. 機油油量、油質有無異常	正常
5. 外觀有無漏油/水跡象	正常	6. 運轉時有無抖動或異常聲響	正常
7. 外觀有無修補或龜裂跡象	正常	8. 冷卻風扇作動有無異常	正常
9. 加速有無不順暢或無法加速	正常	10. 高速運轉有無異常聲響	正常
11. 冷卻水有無添加防鏽劑	正常

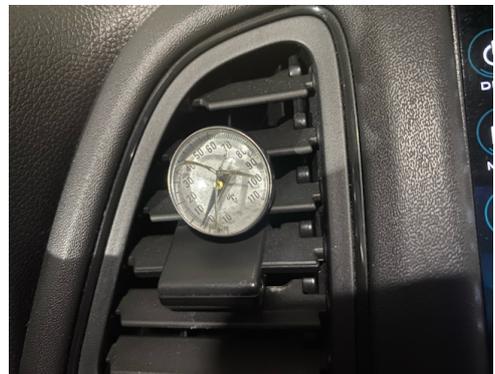
空調溫度

1. 檢查室外氣溫	28°C	2. 後空調冷氣作動中央出風口溫度	無此項目
3. 冷凝器散熱風扇有無運轉異常	正常	4. 前空調冷氣A/C開關燈號	正常
5. 前空調風速開關各段風速	正常	6. 前空調冷氣作動中央出風口溫度	5°C
7. 後空調冷氣A/C開關燈號	無此項目	8. 後空調風速開關各段風速	無此項目
