YES 車輛認證書

受檢測車輛通過YES認證鑑定標準
This vehicle has passed the YES Evaluation Standard

認證編號 CPF71526261146

廠牌 Make	BENZ
車型 Model	E-CLASS
年份 Year	2010/09
排氣量 Displacement	1,796
車身號碼 VIN	WDD2120471A33****
引擎號碼 Engine Number	無引擎號碼
現況實車里程 Mileage (僅揭露, 不具保證效力)	252,111

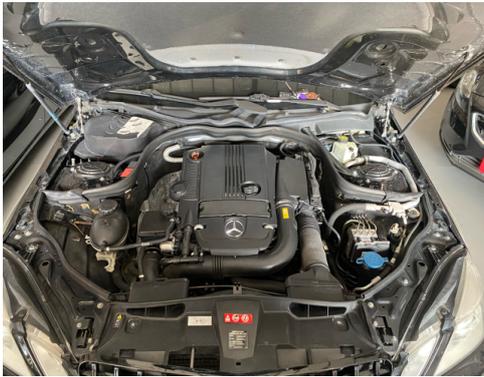
引擎室

1. 運轉時有無冒藍白煙、黑煙	正常	2. 水溫錶(燈)有無異常顯示	正常
3. 警告指示燈有無異常作動	正常	4. 機油油量、油質有無異常	正常
5. 外觀有無漏油/水跡象	正常	6. 運轉時有無抖動或異常聲響	正常
7. 外觀有無修補或龜裂跡象	正常	8. 冷卻風扇作動有無異常	正常
9. 加速有無不順暢或無法加速	正常	10. 高速運轉有無異常聲響	正常
11. 冷卻水有無添加防鏽劑	正常

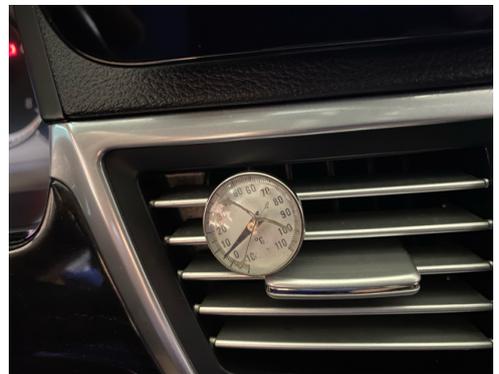
空調溫度

1. 檢查室外氣溫	24°C	2. 後空調冷氣作動中央出風口溫度	無此項目
3. 冷凝器散熱風扇有無運轉異常	正常	4. 前空調冷氣A/C開關燈號	正常
5. 前空調風速開關各段風速	正常	6. 前空調冷氣作動中央出風口溫度	5°C
7. 後空調冷氣A/C開關燈號	無此項目	8. 後空調風速開關各段風速	無此項目
