# YES 車輛認證書

受檢測車輛通過YES認證鑑定標準  
This vehicle has passed the YES Evaluation Standard

認證編號 CPF71526261204

廠牌 Make	TOYOTA
車型 Model	COROLLA CROSS
年份 Year	2024/01
排氣量 Displacement	1,798
車身號碼 VIN	RKLUAAAG9R038****
引擎號碼 Engine Number	***Z1107**
現況實車里程 Mileage (僅揭露, 不具保證效力)	20,740

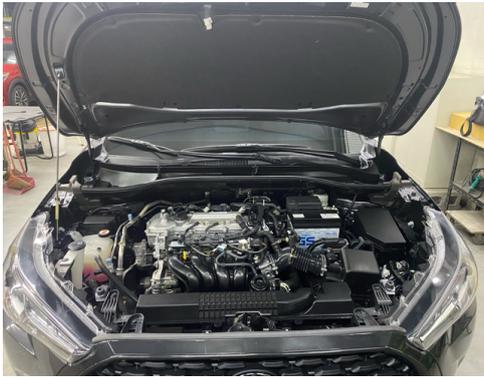
引擎室

1. 運轉時有無冒藍白煙、黑煙	正常	2. 水溫錶(燈)有無異常顯示	正常
3. 警告指示燈有無異常作動	正常	4. 機油油量、油質有無異常	正常
5. 外觀有無漏油/水跡象	正常	6. 運轉時有無抖動或異常聲響	正常
7. 外觀有無修補或龜裂跡象	正常	8. 冷卻風扇作動有無異常	正常
9. 加速有無不順暢或無法加速	正常	10. 高速運轉有無異常聲響	正常
11. 冷卻水有無添加防鏽劑	正常

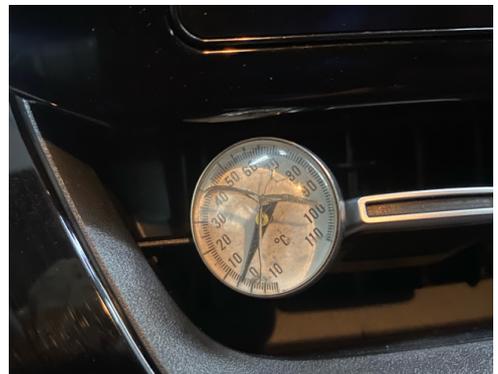
空調溫度

1. 檢查室外氣溫	24°C	2. 後空調冷氣作動中央出風口溫度	無此項目
3. 冷凝器散熱風扇有無運轉異常	正常	4. 前空調冷氣A/C開關燈號	正常
5. 前空調風速開關各段風速	正常	6. 前空調冷氣作動中央出風口溫度	5°C
7. 後空調冷氣A/C開關燈號	無此項目	8. 後空調風速開關各段風速	無此項目
