認證編號 CPF71526262055

## 車輛資料 Vehicle Information

## 車輛認證總結報告 Vehicle Inspection Findings

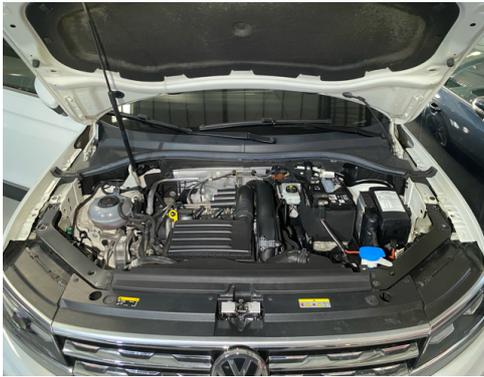
引擎室

1. 運轉時有無冒藍白煙、黑煙	正常	2. 水溫錶(燈)有無異常顯示	正常
3. 警告指示燈有無異常作動	正常	4. 機油油量、油質有無異常	正常
5. 外觀有無漏油/水跡象	正常	6. 運轉時有無抖動或異常聲響	正常
7. 外觀有無修補或龜裂跡象	正常	8. 冷卻風扇作動有無異常	正常
9. 加速有無不順暢或無法加速	正常	10. 高速運轉有無異常聲響	正常
11. 冷卻水有無添加防鏽劑	正常

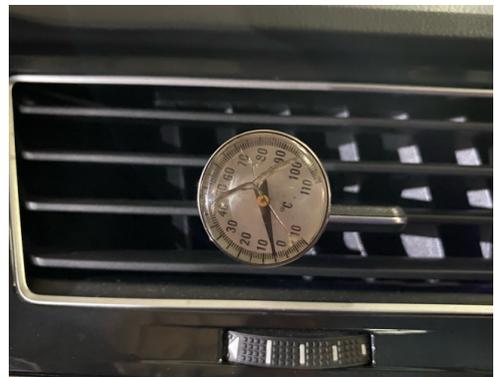
空調溫度

1. 檢查室外氣溫	22°C	2. 後空調冷氣作動中央出風口溫度	無此項目
3. 冷凝器散熱風扇有無運轉異常	正常	4. 前空調冷氣A/C開關燈號	正常
5. 前空調風速開關各段風速	正常	6. 前空調冷氣作動中央出風口溫度	5°C
7. 後空調冷氣A/C開關燈號	無此項目	8. 後空調風速開關各段風速	無此項目
