# YES 車輛認證書

受檢測車輛通過YES認證鑑定標準  
This vehicle has passed the YES Evaluation Standard

認證編號 CPF71526263192

廠牌 Make	TOYOTA
車型 Model	COROLLA CROSS
年份 Year	2024/01
排氣量 Displacement	1,798
車身號碼 VIN	RKLUAG3R038****
引擎號碼 Engine Number	***Z1087**
現況實車里程 Mileage (僅揭露, 不具保證效力)	32,782

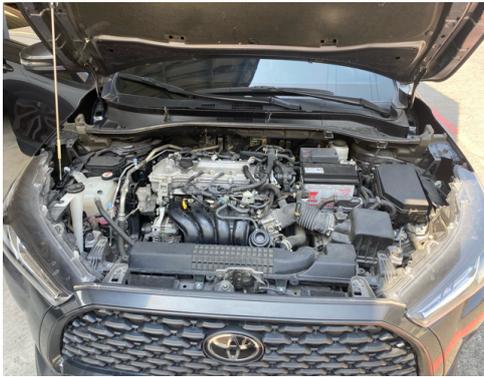
引擎室

1. 運轉時有無冒藍白煙、黑煙	正常	2. 水溫錶(燈)有無異常顯示	正常
3. 警告指示燈有無異常作動	正常	4. 機油油量、油質有無異常	正常
5. 外觀有無漏油/水跡象	正常	6. 運轉時有無抖動或異常聲響	正常
7. 外觀有無修補或龜裂跡象	正常	8. 冷卻風扇作動有無異常	正常
9. 加速有無不順暢或無法加速	正常	10. 高速運轉有無異常聲響	正常
11. 冷卻水有無添加防鏽劑	正常

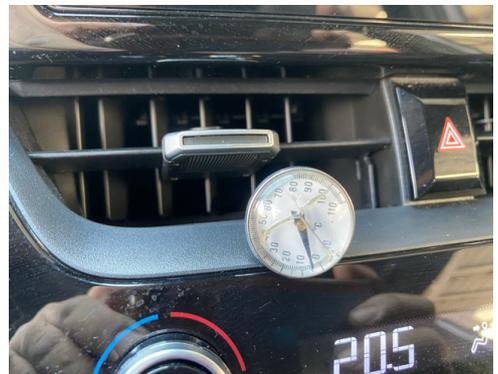
空調溫度

1. 檢查室外氣溫	26°C	2. 後空調冷氣作動中央出風口溫度	無此項目
3. 冷凝器散熱風扇有無運轉異常	正常	4. 前空調冷氣A/C開關燈號	正常
5. 前空調風速開關各段風速	正常	6. 前空調冷氣作動中央出風口溫度	5°C
7. 後空調冷氣A/C開關燈號	無此項目	8. 後空調風速開關各段風速	無此項目
