YES 車輛認證書

認證編號 CPF71549222030

廠牌 Make	TOYOTA
車型 Model	PREVIA
年份 Year	2018/10
排氣量 Displacement	2,362
車身號碼 VIN	***GD54M6071679**
引擎號碼 Engine Number	無引擎號碼
現況實車里程 Mileage (僅揭露, 不具保證效力)	81,843

車輛認證總結報告 Vehicle Inspection Findings

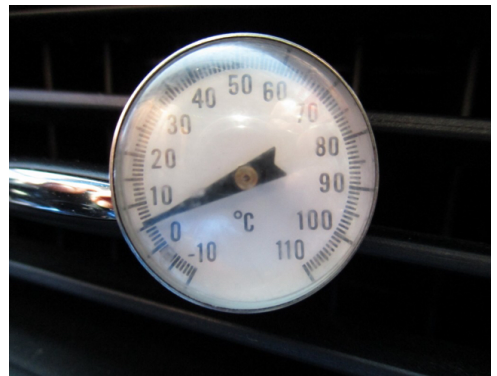
空調溫度

查定項目 Inspection Item	有無異常狀況 Findings	備註事項
檢查室外氣溫	23°C	
前空調風速開關各段風速	<input type="radio"/> 有 <input checked="" type="radio"/> 無	
後空調風速開關各段風速	<input type="radio"/> 有 <input checked="" type="radio"/> 無	
前空調冷氣A/C開關燈號	<input type="radio"/> 有 <input checked="" type="radio"/> 無	
後空調冷氣A/C開關燈號		無此項目
前空調冷氣作動中央出風口溫度	6°C	
後空調冷氣作動中央出風口溫度	9°C	
冷凝器散熱風扇有無運轉異常	<input type="radio"/> 有 <input checked="" type="radio"/> 無
