# 車輛認證書

受檢測車輛通過YES認證鑑定標準  
This vehicle has passed the YES Evaluation Standard

**認證編號** CPF71549225033

廠牌 Make	TOYOTA
車型 Model	ALTIS
年份 Year	2006/03
排氣量 Displacement	1,794
車身號碼 VIN	***~51584**
引擎號碼 Engine Number	***A1337**
現況實車里程 Mileage (僅揭露，不具保證效力)	264,038

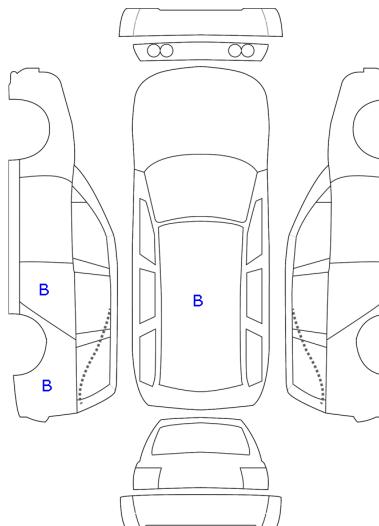
車體外觀圖

- 本車引擎號碼無異常。
- 本車車身號碼無異常。
- 本車輛無泡水跡象。
- 本車體骨架結構無修復跡象。 X 更換

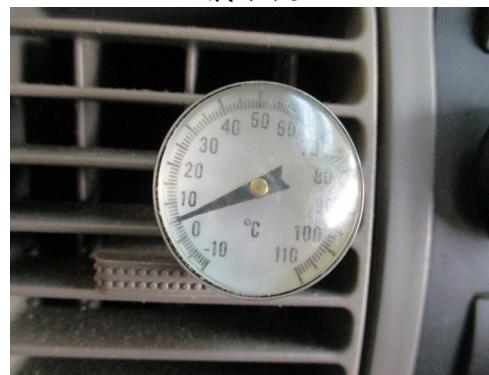
空調溫度

查定項目 Inspection Item	有無異常狀況Findings		備註事項
檢查室外氣溫	30°C		
前空調風速開關各段風速	<input type="radio"/> 有	<input checked="" type="radio"/> 無	
後空調風速開關各段風速	無此項目		
前空調冷氣A/C開關燈號	<input type="radio"/> 有	<input checked="" type="radio"/> 無	
後空調冷氣A/C開關燈號	無此項目		
前空調冷氣作動中央出風口溫度	5°C		
後空調冷氣作動中央出風口溫度	無此項目		
冷凝器散熱風扇有無運轉異常	<input type="radio"/> 有	<input checked="" type="radio"/> 無
