YES 車輛認證書

受檢測車輛通過YES認證鑑定標準
This vehicle has passed the YES Evaluation Standard

認證編號 CPF71549233033

廠牌 Make	BMW
車型 Model	5 SERIES
年份 Year	2009/12
排氣量 Displacement	1,995
車身號碼 VIN	***NX31060C3868**
引擎號碼 Engine Number	無引擎號碼
現況實車里程 Mileage (僅揭露, 不具保證效力)	128,509

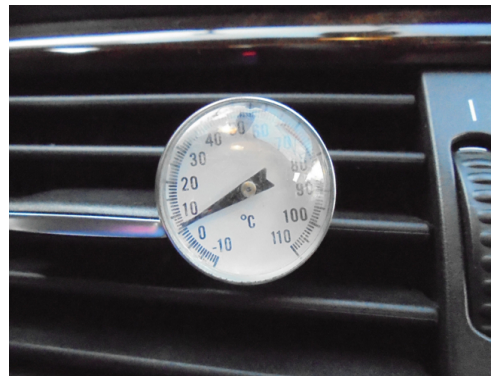
空調溫度

查定項目 Inspection Item	有無異常狀況 Findings	備註事項
檢查室外氣溫	23°C	
後空調冷氣作動中央出風口溫度	9°C	
冷凝器散熱風扇有無運轉異常	<input type="radio"/> 有 <input checked="" type="radio"/> 無	
前空調冷氣A/C開關燈號	<input type="radio"/> 有 <input checked="" type="radio"/> 無	
前空調風速開關各段風速	<input type="radio"/> 有 <input checked="" type="radio"/> 無	
前空調冷氣作動中央出風口溫度	7°C	
後空調冷氣A/C開關燈號		無此項目
後空調風速開關各段風速		無此項目
