YES 車輛認證書

受檢測車輛通過YES認證鑑定標準
This vehicle has passed the YES Evaluation Standard

認證編號 CPF71549234068

廠牌 Make	TOYOTA
車型 Model	VIOS
年份 Year	2021/04
排氣量 Displacement	1,496
車身號碼 VIN	***151~41112**
引擎號碼 Engine Number	***X6916**
現況實車里程 Mileage (僅揭露, 不具保證效力)	20,949

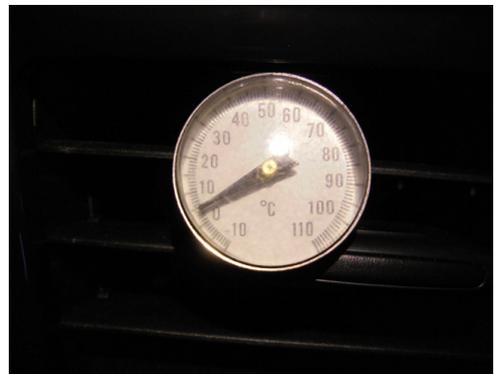
空調溫度

查定項目 Inspection Item	有無異常狀況 Findings	備註事項
檢查室外氣溫	23°C	
後空調冷氣作動中央出風口溫度		無此項目
冷凝器散熱風扇有無運轉異常	<input type="radio"/> 有 <input checked="" type="radio"/> 無	
前空調冷氣A/C開關燈號	<input type="radio"/> 有 <input checked="" type="radio"/> 無	
前空調風速開關各段風速	<input type="radio"/> 有 <input checked="" type="radio"/> 無	
前空調冷氣作動中央出風口溫度	5°C	
後空調冷氣A/C開關燈號		無此項目
後空調風速開關各段風速		無此項目
