YES 車輛認證書

受檢測車輛通過YES認證鑑定標準
This vehicle has passed the YES Evaluation Standard

認證編號 CPF71549244086

車輛認證總結報告 Vehicle Inspection Findings

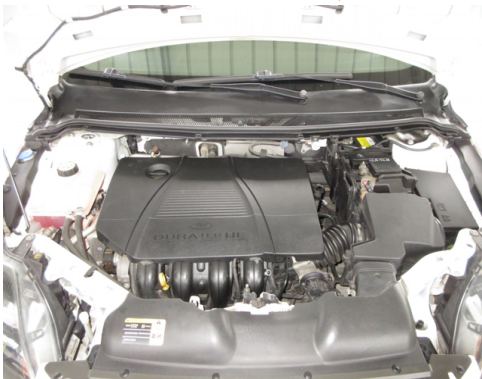
引擎室

| 查定項目 Inspection Item | 有無異常狀況 Findings | | 備註事項 |
|---|---|---|---|
| 外觀有無漏油/水跡象 | <input type="radio"/> 有 | <input checked="" type="radio"/> 無 | |
| 外觀有無修補或龜裂跡象 | <input type="radio"/> 有 | <input checked="" type="radio"/> 無 | |

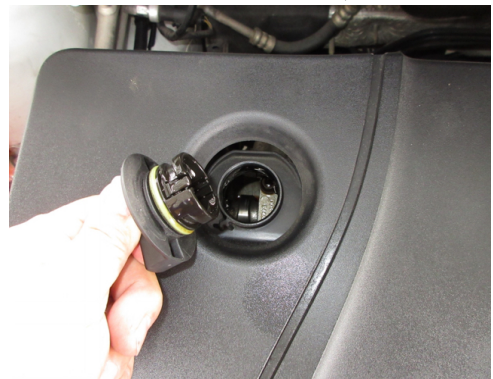
機油蓋

| 查定項目 Inspection Item | 有無異常狀況 Findings | | 備註事項 |
|---|---|---|---|
| 機油油量、油質有無異常 | <input type="radio"/> 有 | <input checked="" type="radio"/> 無 | |

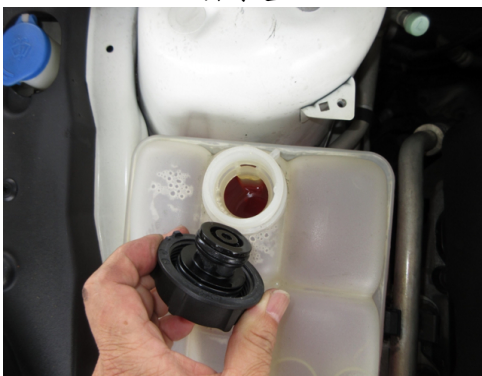
水箱蓋

| 查定項目 Inspection Item | 有無異常狀況 Findings | | 備註事項 |
|---|---|---|---|
| 冷卻水有無添加防鏽劑 | <input type="radio"/> 有 | <input checked="" type="radio"/> 無 | |

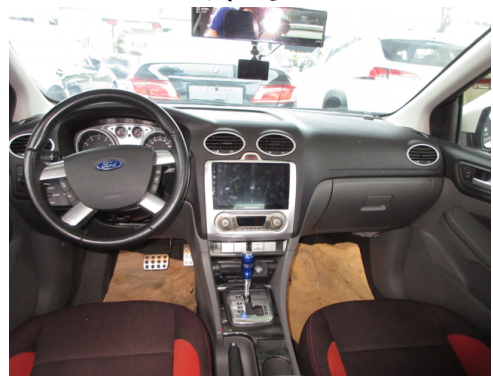
儀錶板

| 查定項目 Inspection Item | 有無異常狀況 Findings | | 備註事項 |
|---|---|---|---|
| 水溫錶(燈)有無異常顯示 | <input type="radio"/> 有 | <input checked="" type="radio"/> 無 | |
| 警告指示燈有無異常作動 | <input type="radio"/> 有 | <input checked="" type="radio"/> 無 | |

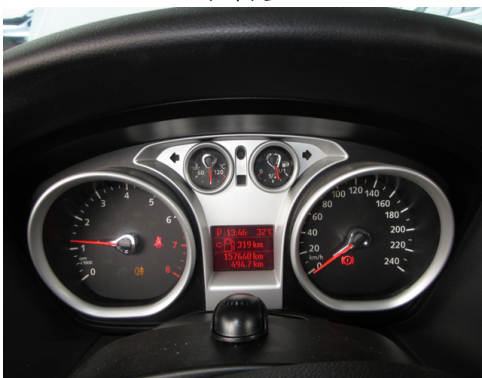
| 現況實車里程 Mileage (僅揭露, 不具保證效力) | 157,640 |

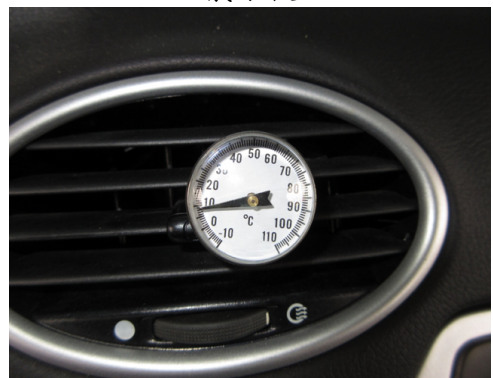
空調溫度

| 查定項目 Inspection Item | 有無異常狀況 Findings | 備註事項 |
|---|--|---|
| 檢查室外氣溫 | 25°C | |
| 前空調冷氣作動中央出風口溫度 | 8°C | |
