認證編號 CPF71549244108

車輛資料 Vehicle Information

車輛認證總結報告 Vehicle Inspection Findings

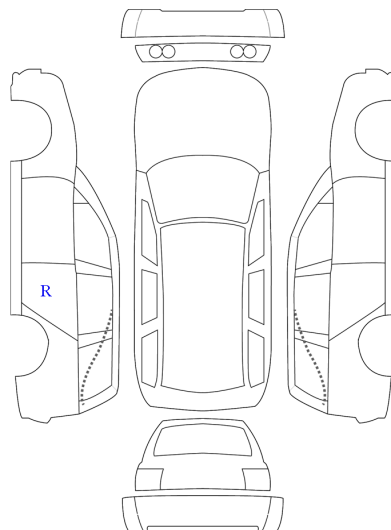
車體外觀圖

Ⓢ 鈹件鏽蝕、斑剝或鏽穿

B 受損面積約一個拳頭(含)以上

R 鈹件校正痕跡

X 更換

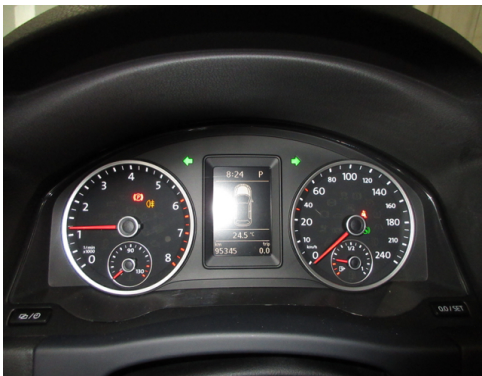
廠牌 Make	VW
車型 Model	TIGUAN
年份 Year	2012/02
排氣量 Displacement	1,984
車身號碼 VIN	***ZZZ5NZCW5732**
引擎號碼 Engine Number	無引擎號碼
現況實車里程 Mileage (僅揭露, 不具保證效力)	95,345

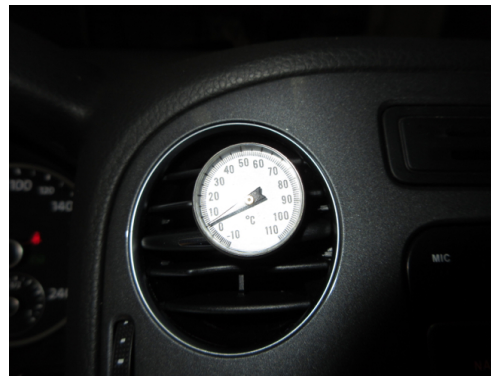
空調溫度

查定項目 Inspection Item	有無異常狀況 Findings	備註事項
檢查室外氣溫	24°C	
後空調冷氣作動中央出風口溫度	8°C	
冷凝器散熱風扇有無運轉異常	<input type="radio"/> 有 <input checked="" type="radio"/> 無	
前空調冷氣A/C開關燈號	<input type="radio"/> 有 <input checked="" type="radio"/> 無	
前空調風速開關各段風速	<input type="radio"/> 有 <input checked="" type="radio"/> 無	
前空調冷氣作動中央出風口溫度	5°C	
後空調冷氣A/C開關燈號		無此項目
後空調風速開關各段風速		無此項目
