# YES 車輛認證書

## 車輛認證總結報告 Vehicle Inspection Findings

認證編號 CPF7154924A102

| 車型 Model | A1 |

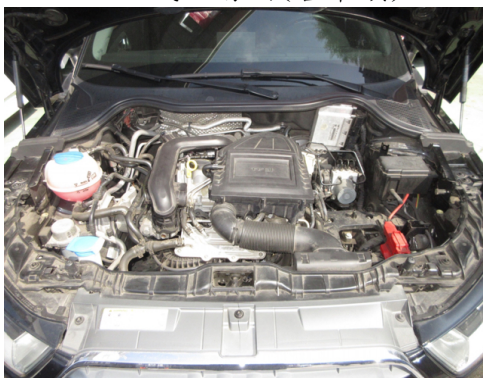
引擎室

| 查定項目 Inspection Item | 有無異常狀況 Findings | | 備註事項 |
|---|---|---|---|
| 外觀有無漏油/水跡象 | <input type="radio"/> 有 | <input checked="" type="radio"/> 無 | |
| 外觀有無修補或龜裂跡象 | <input type="radio"/> 有 | <input checked="" type="radio"/> 無 | |

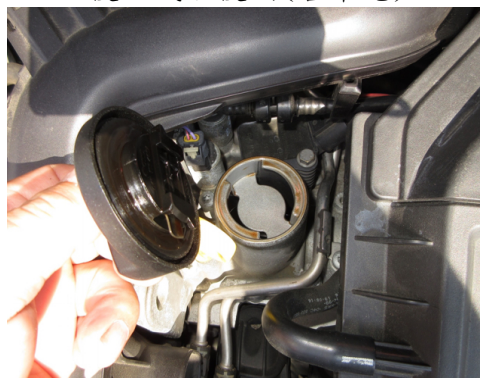
機油蓋

| 查定項目 Inspection Item | 有無異常狀況 Findings | | 備註事項 |
|---|---|---|---|
| 機油油量、油質有無異常 | <input type="radio"/> 有 | <input checked="" type="radio"/> 無 | |

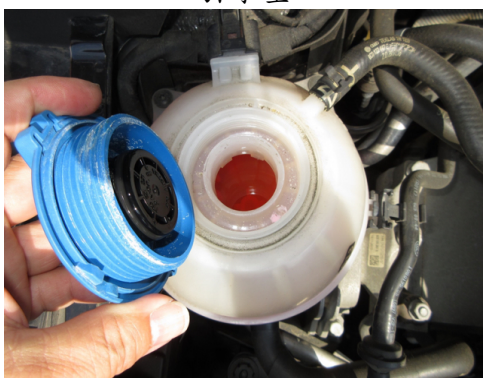
水箱蓋

| 查定項目 Inspection Item | 有無異常狀況 Findings | | 備註事項 |
|---|---|---|---|
| 冷卻水有無添加防鏽劑 | <input type="radio"/> 有 | <input checked="" type="radio"/> 無 | |

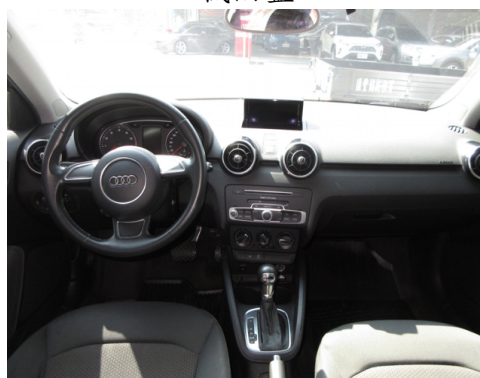
儀錶板

| 查定項目 Inspection Item | 有無異常狀況 Findings | | 備註事項 |
|---|---|---|---|
| 水溫錶(燈)有無異常顯示 | <input type="radio"/> 有 | <input checked="" type="radio"/> 無 | |
| 警告指示燈有無異常作動 | <input type="radio"/> 有 | <input checked="" type="radio"/> 無 | |

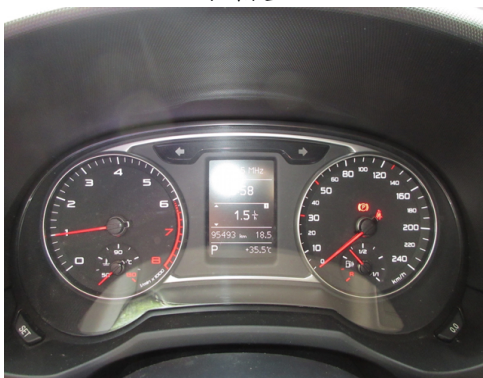
| 現況實車里程 Mileage<br>(僅揭露，不具保證效力) | 95,493 |

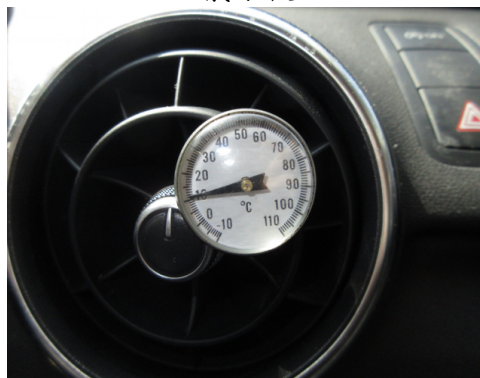
空調溫度

| 查定項目 Inspection Item | 有無異常狀況 Findings | | 備註事項 |
|---|---|---|---|
| 檢查室外氣溫 | 27°C | | |
| 前空調冷氣作動中央出風口溫度 | 11°C | | |
