# YES 車輛認證書

受檢測車輛通過YES認證鑑定標準  
This vehicle has passed the YES Evaluation Standard

認證編號 CPF7154925C093

廠牌 Make	MAZDA
車型 Model	MAZDA6
年份 Year	2014/11
排氣量 Displacement	2,191
車身號碼 VIN	JM7GJ4S28F114****
引擎號碼 Engine Number	無引擎號碼
現況實車里程 Mileage (僅揭露, 不具保證效力)	114,549

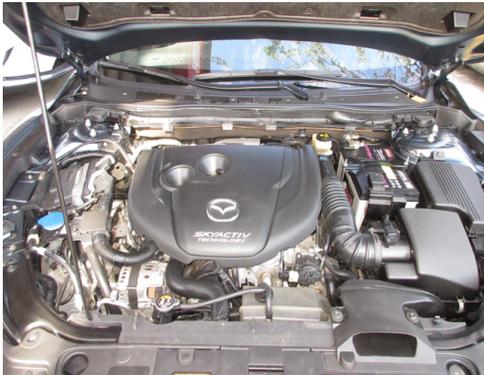
引擎室

1. 運轉時有無冒藍白煙、黑煙	正常	2. 水溫錶(燈)有無異常顯示	正常
3. 警告指示燈有無異常作動	正常	4. 機油油量、油質有無異常	正常
5. 外觀有無漏油/水跡象	正常	6. 運轉時有無抖動或異常聲響	正常
7. 外觀有無修補或龜裂跡象	正常	8. 冷卻風扇作動有無異常	正常
9. 加速有無不順暢或無法加速	正常	10. 高速運轉有無異常聲響	正常
11. 冷卻水有無添加防鏽劑	正常

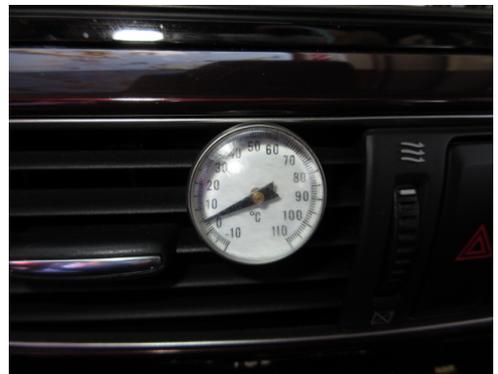
空調溫度

1. 檢查室外氣溫	25°C	2. 後空調冷氣作動中央出風口溫度	8°C
3. 冷凝器散熱風扇有無運轉異常	正常	4. 前空調冷氣A/C開關燈號	正常
5. 前空調風速開關各段風速	正常	6. 前空調冷氣作動中央出風口溫度	5°C
7. 後空調冷氣A/C開關燈號	無此項目	8. 後空調風速開關各段風速	無此項目
