# YES 車輛認證書

認證編號 CPF71549261038

廠牌 Make	TOYOTA
車型 Model	COROLLA CROSS
年份 Year	2022/11
排氣量 Displacement	1,798
車身號碼 VIN	ZVG10~033****
引擎號碼 Engine Number	***Y9415**
現況實車里程 Mileage (僅揭露, 不具保證效力)	25,806

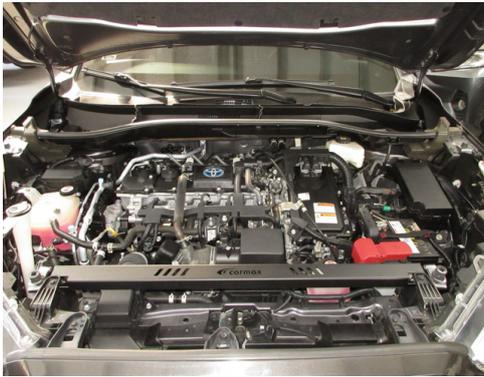
引擎室

1. 運轉時有無冒藍白煙、黑煙	正常	2. 水溫錶(燈)有無異常顯示	正常
3. 警告指示燈有無異常作動	正常	4. 機油油量、油質有無異常	正常
5. 外觀有無漏油/水跡象	正常	6. 運轉時有無抖動或異常聲響	正常
7. 外觀有無修補或龜裂跡象	正常	8. 冷卻風扇作動有無異常	正常
9. 加速有無不順暢或無法加速	正常	10. 高速運轉有無異常聲響	正常
11. 冷卻水有無添加防鏽劑	正常

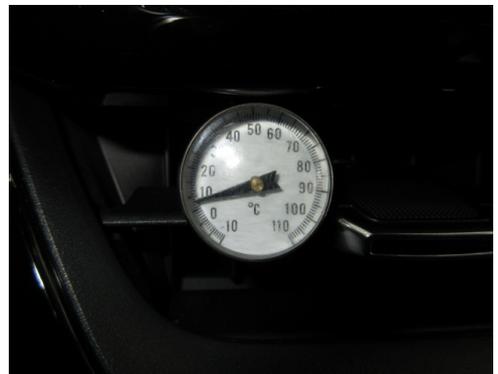
空調溫度

1. 檢查室外氣溫	18°C	2. 後空調冷氣作動中央出風口溫度	10°C
3. 冷凝器散熱風扇有無運轉異常	正常	4. 前空調冷氣A/C開關燈號	正常
5. 前空調風速開關各段風速	正常	6. 前空調冷氣作動中央出風口溫度	8°C
7. 後空調冷氣A/C開關燈號	無此項目	8. 後空調風速開關各段風速	無此項目
