# YES 車輛認證書

受檢測車輛通過YES認證鑑定標準  
This vehicle has passed the YES Evaluation Standard

認證編號 CPF71549261052

廠牌 Make	TOYOTA
車型 Model	TOWN ACE
年份 Year	2023/11
排氣量 Displacement	1,496
車身號碼 VIN	RJNCA1AA9R000****
引擎號碼 Engine Number	***4B557**
現況實車里程 Mileage (僅揭露, 不具保證效力)	9,831

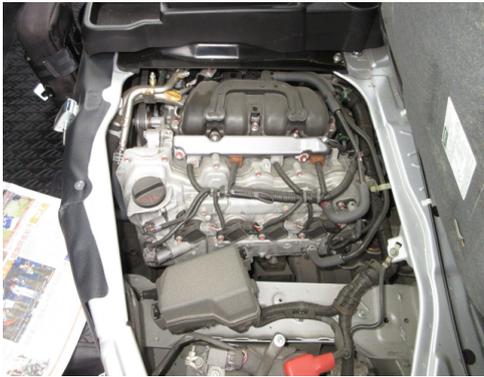
引擎室

1. 運轉時有無冒藍白煙、黑煙	正常	2. 水溫錶(燈)有無異常顯示	正常
3. 警告指示燈有無異常作動	正常	4. 機油油量、油質有無異常	正常
5. 外觀有無漏油/水跡象	正常	6. 運轉時有無抖動或異常聲響	正常
7. 外觀有無修補或龜裂跡象	正常	8. 冷卻風扇作動有無異常	正常
9. 加速有無不順暢或無法加速	正常	10. 高速運轉有無異常聲響	正常
11. 冷卻水有無添加防鏽劑	正常

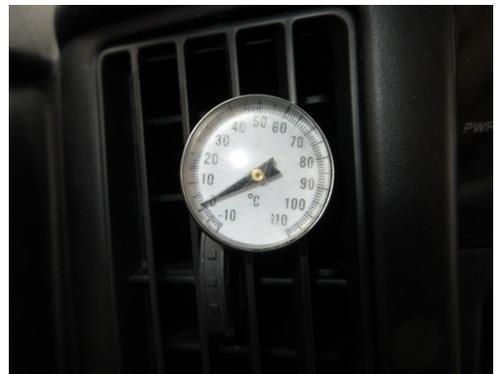
空調溫度

1. 檢查室外氣溫	22°C	2. 後空調冷氣作動中央出風口溫度	10°C
3. 冷凝器散熱風扇有無運轉異常	正常	4. 前空調冷氣A/C開關燈號	正常
5. 前空調風速開關各段風速	正常	6. 前空調冷氣作動中央出風口溫度	2°C
7. 後空調冷氣A/C開關燈號	無此項目	8. 後空調風速開關各段風速	正常
