# YES 車輛認證書

認證編號 CPF71549261076

廠牌 Make	HONDA
車型 Model	CR-V
年份 Year	2022/09
排氣量 Displacement	1,498
車身號碼 VIN	RKTRW1830PF10****
引擎號碼 Engine Number	***BK93604**
現況實車里程 Mileage (僅揭露, 不具保證效力)	44,707

## 車輛認證總結報告 Vehicle Inspection Findings

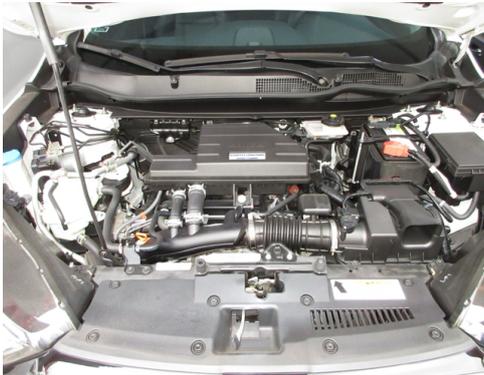
引擎室

1. 運轉時有無冒藍白煙、黑煙	正常	2. 水溫錶(燈)有無異常顯示	正常
3. 警告指示燈有無異常作動	正常	4. 機油油量、油質有無異常	正常
5. 外觀有無漏油/水跡象	正常	6. 運轉時有無抖動或異常聲響	正常
7. 外觀有無修補或龜裂跡象	正常	8. 冷卻風扇作動有無異常	正常
9. 加速有無不順暢或無法加速	正常	10. 高速運轉有無異常聲響	正常
11. 冷卻水有無添加防鏽劑	正常

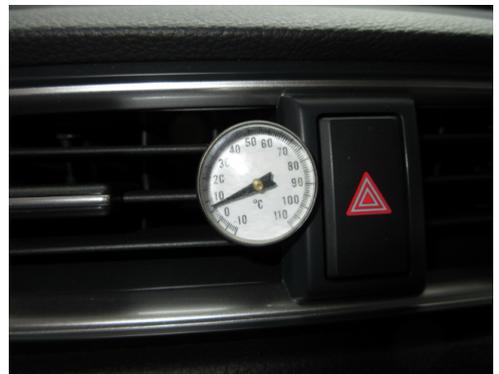
空調溫度

1. 檢查室外氣溫	24°C	2. 後空調冷氣作動中央出風口溫度	9°C
3. 冷凝器散熱風扇有無運轉異常	正常	4. 前空調冷氣A/C開關燈號	正常
5. 前空調風速開關各段風速	正常	6. 前空調冷氣作動中央出風口溫度	7°C
7. 後空調冷氣A/C開關燈號	無此項目	8. 後空調風速開關各段風速	無此項目
