# YES 車輛認證書

受檢測車輛通過YES認證鑑定標準  
This vehicle has passed the YES Evaluation Standard

認證編號 CPF71549262003

廠牌 Make	NISSAN
車型 Model	KICKS
年份 Year	2021/12
排氣量 Displacement	1,498
車身號碼 VIN	P15FVA04****
引擎號碼 Engine Number	***504883**
現況實車里程 Mileage (僅揭露, 不具保證效力)	32,971

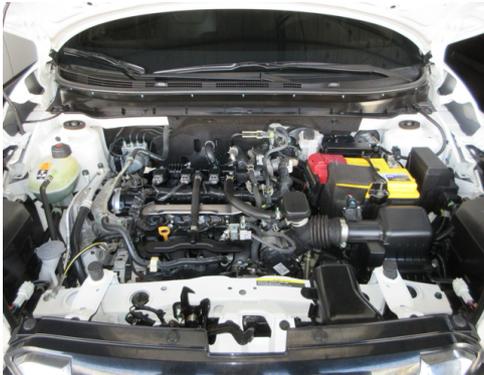
引擎室

1. 運轉時有無冒藍白煙、黑煙	正常	2. 水溫錶(燈)有無異常顯示	正常
3. 警告指示燈有無異常作動	正常	4. 機油油量、油質有無異常	正常
5. 外觀有無漏油/水跡象	正常	6. 運轉時有無抖動或異常聲響	正常
7. 外觀有無修補或龜裂跡象	正常	8. 冷卻風扇作動有無異常	正常
9. 加速有無不順暢或無法加速	正常	10. 高速運轉有無異常聲響	正常
11. 冷卻水有無添加防鏽劑	正常

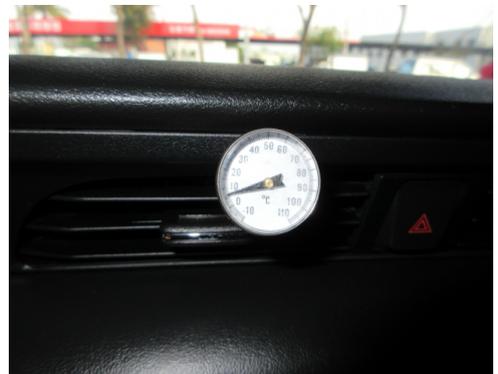
空調溫度

1. 檢查室外氣溫	20°C	2. 後空調冷氣作動中央出風口溫度	無此項目
3. 冷凝器散熱風扇有無運轉異常	正常	4. 前空調冷氣A/C開關燈號	正常
5. 前空調風速開關各段風速	正常	6. 前空調冷氣作動中央出風口溫度	6°C
7. 後空調冷氣A/C開關燈號	無此項目	8. 後空調風速開關各段風速	無此項目
