# YES 車輛認證書

受檢測車輛通過YES認證鑑定標準  
This vehicle has passed the YES Evaluation Standard

認證編號 CPF71549262031

廠牌 Make	FORD
車型 Model	FOCUS
年份 Year	2023/03
排氣量 Displacement	1,497
車身號碼 VIN	RHAATZCEXP200****
引擎號碼 Engine Number	***5084**
現況實車里程 Mileage (僅揭露, 不具保證效力)	49,738

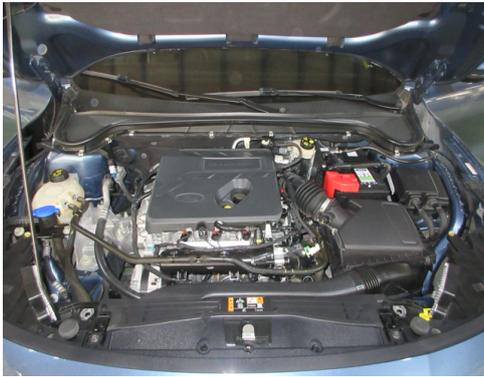
引擎室

1. 運轉時有無冒藍白煙、黑煙	正常	2. 水溫錶(燈)有無異常顯示	正常
3. 警告指示燈有無異常作動	正常	4. 機油油量、油質有無異常	正常
5. 外觀有無漏油/水跡象	正常	6. 運轉時有無抖動或異常聲響	正常
7. 外觀有無修補或龜裂跡象	正常	8. 冷卻風扇作動有無異常	正常
9. 加速有無不順暢或無法加速	正常	10. 高速運轉有無異常聲響	正常
11. 冷卻水有無添加防鏽劑	正常

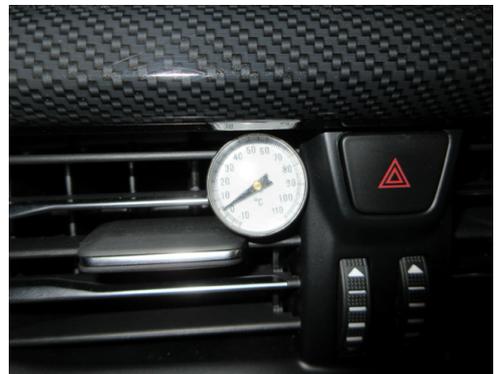
空調溫度

1. 檢查室外氣溫	14°C	2. 後空調冷氣作動中央出風口溫度	無此項目
3. 冷凝器散熱風扇有無運轉異常	正常	4. 前空調冷氣A/C開關燈號	正常
5. 前空調風速開關各段風速	正常	6. 前空調冷氣作動中央出風口溫度	4°C
7. 後空調冷氣A/C開關燈號	無此項目	8. 後空調風速開關各段風速	無此項目
