# YES 車輛認證書

受檢測車輛通過YES認證鑑定標準  
This vehicle has passed the YES Evaluation Standard

認證編號 CPF71549262065

廠牌 Make	HYUNDAI
車型 Model	CUSTIN
年份 Year	2023/07
排氣量 Displacement	1,497
車身號碼 VIN	RFHKUBFB5PS03****
引擎號碼 Engine Number	***SPB2573**
現況實車里程 Mileage (僅揭露, 不具保證效力)	19,644

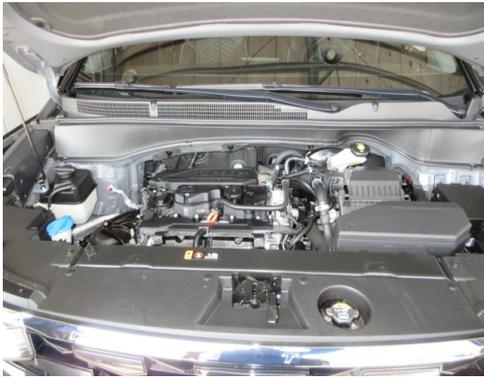
引擎室

1. 運轉時有無冒藍白煙、黑煙	正常	2. 水溫錶(燈)有無異常顯示	正常
3. 警告指示燈有無異常作動	正常	4. 機油油量、油質有無異常	正常
5. 外觀有無漏油/水跡象	正常	6. 運轉時有無抖動或異常聲響	正常
7. 外觀有無修補或龜裂跡象	正常	8. 冷卻風扇作動有無異常	正常
9. 加速有無不順暢或無法加速	正常	10. 高速運轉有無異常聲響	正常
11. 冷卻水有無添加防鏽劑	正常

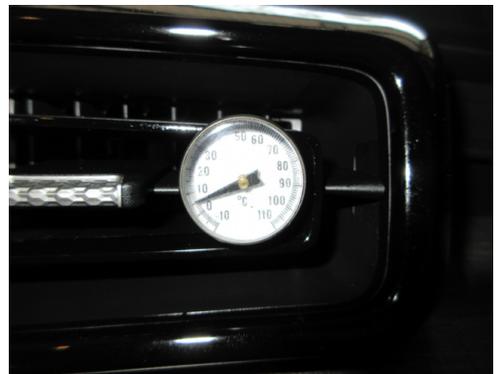
空調溫度

1. 檢查室外氣溫	24°C	2. 後空調冷氣作動中央出風口溫度	7°C
3. 冷凝器散熱風扇有無運轉異常	正常	4. 前空調冷氣A/C開關燈號	正常
5. 前空調風速開關各段風速	正常	6. 前空調冷氣作動中央出風口溫度	5°C
7. 後空調冷氣A/C開關燈號	無此項目	8. 後空調風速開關各段風速	無此項目
