# YES 車輛認證書

受檢測車輛通過YES認證鑑定標準  
This vehicle has passed the YES Evaluation Standard

認證編號 CPF71549263040

廠牌 Make	TOYOTA
車型 Model	RAV4
年份 Year	2023/01
排氣量 Displacement	1,987
車身號碼 VIN	JTMY43FV80D15****
引擎號碼 Engine Number	無引擎號碼
現況實車里程 Mileage (僅揭露, 不具保證效力)	126,718

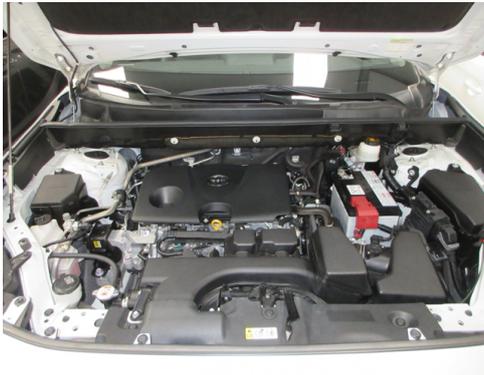
引擎室

1. 運轉時有無冒藍白煙、黑煙	正常	2. 水溫錶(燈)有無異常顯示	正常
3. 警告指示燈有無異常作動	正常	4. 機油油量、油質有無異常	正常
5. 外觀有無漏油/水跡象	正常	6. 運轉時有無抖動或異常聲響	正常
7. 外觀有無修補或龜裂跡象	正常	8. 冷卻風扇作動有無異常	正常
9. 加速有無不順暢或無法加速	正常	10. 高速運轉有無異常聲響	正常
11. 冷卻水有無添加防鏽劑	正常

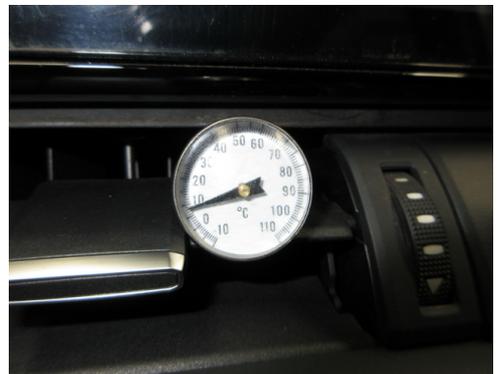
空調溫度

1. 檢查室外氣溫	20°C	2. 後空調冷氣作動中央出風口溫度	10°C
3. 冷凝器散熱風扇有無運轉異常	正常	4. 前空調冷氣A/C開關燈號	正常
5. 前空調風速開關各段風速	正常	6. 前空調冷氣作動中央出風口溫度	8°C
7. 後空調冷氣A/C開關燈號	無此項目	8. 後空調風速開關各段風速	無此項目
