# YES 車輛認證書

認證編號 CPF71549263043

廠牌 Make	NISSAN
車型 Model	X-TRAIL
年份 Year	2017/01
排氣量 Displacement	1,997
車身號碼 VIN	T32TVAC01****
引擎號碼 Engine Number	***003387**
現況實車里程 Mileage (僅揭露, 不具保證效力)	296,601

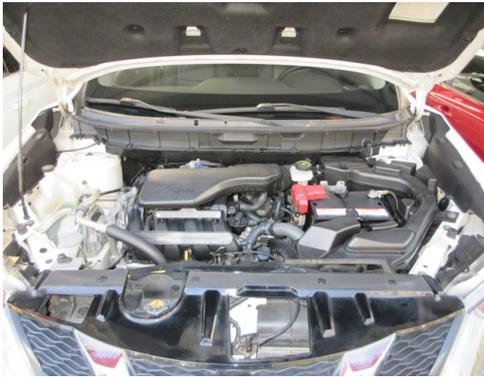
引擎室

1. 運轉時有無冒藍白煙、黑煙	正常	2. 水溫錶(燈)有無異常顯示	正常
3. 警告指示燈有無異常作動	正常	4. 機油油量、油質有無異常	正常
5. 外觀有無漏油/水跡象	正常	6. 運轉時有無抖動或異常聲響	正常
7. 外觀有無修補或龜裂跡象	正常	8. 冷卻風扇作動有無異常	正常
9. 加速有無不順暢或無法加速	正常	10. 高速運轉有無異常聲響	正常
11. 冷卻水有無添加防鏽劑	正常

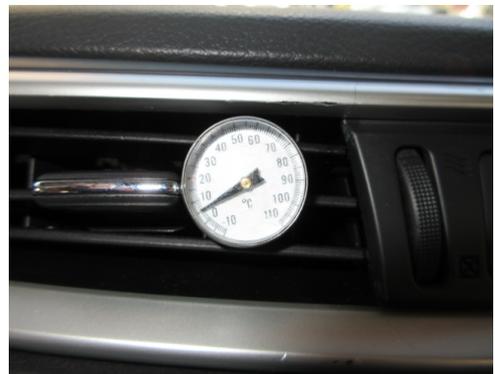
空調溫度

1. 檢查室外氣溫	20°C	2. 後空調冷氣作動中央出風口溫度	8°C
3. 冷凝器散熱風扇有無運轉異常	正常	4. 前空調冷氣A/C開關燈號	正常
5. 前空調風速開關各段風速	正常	6. 前空調冷氣作動中央出風口溫度	5°C
7. 後空調冷氣A/C開關燈號	無此項目	8. 後空調風速開關各段風速	無此項目
