YES 車輛認證書

認證編號 CPF04315261121

廠　牌 Make	HONDA
車　型 Model	HR-V
年　份 Year	2019/01
排 氣 量 Displacement	1,799
車身號碼 VIN	RKTRU5870KF10****
引擎號碼 Engine Number	***ZJ36022**
現況實車里程 Mileage (僅揭露，不具保證效力)	130,335

車輛認證總結報告 Vehicle Inspection Findings

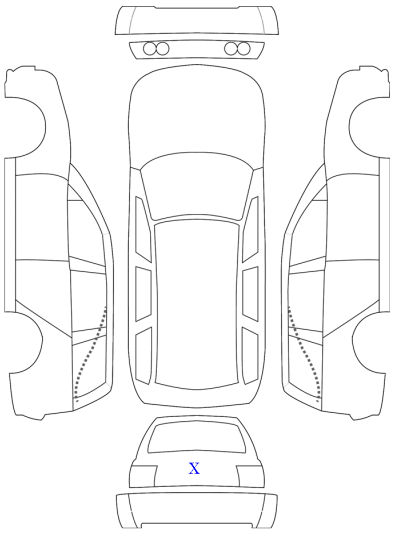
車體外觀圖

Ⓢ 鈑件鏽蝕、斑剝或鏽穿

B 受損面積約一個拳頭(含)以上

R 鈑件校正痕跡

X 更換
