YES 車輛認證書

認證編號 CPF04315263038

廠　牌 Make	VW
車　型 Model	TIGUAN
年　份 Year	2019/02
排 氣 量 Displacement	1,984
車身號碼 VIN	WVGZZZ5NZKM09****
引擎號碼 Engine Number	無引擎號碼
現況實車里程 Mileage (僅揭露，不具保證效力)	65,739

車輛認證總結報告 Vehicle Inspection Findings

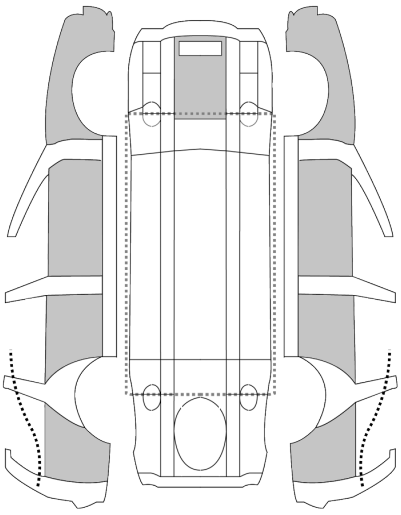
車骨結構圖

D、車體骨架結構修復跡象檢查 Car Body Structure Inspection　　本車體骨架結構無修復跡象。
