車輛查定報告

查定編號	CPF04740234052

廠　牌 Make	HONDA
車　型 Model	CIVIC
年　份 Year	2010/03
排 氣 量 Displacement	1,998
車身號碼 VIN	***FN2380AU0014**
引擎號碼 Engine Number	無引擎號碼
現況實車里程 Mileage (僅揭露，不具保證效力)	146,252

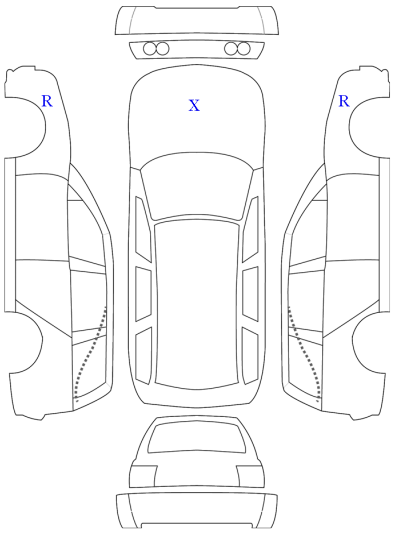
車體外觀圖

右側有鈑修痕。
右前方有鈑修痕。
右後方有鈑修痕。
左側有鈑修痕。
左前方有鈑修痕。
左後方有鈑修痕。
正前方有鈑修痕。
正後方有鈑修痕。

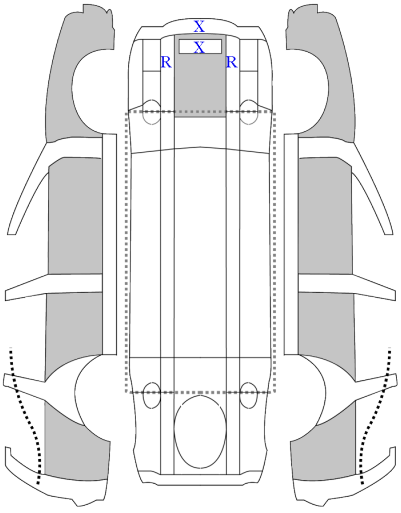
車骨結構圖

A、引擎號碼檢查 Engine Number Inspection	無此檢查項目
B、車身號碼檢查 VIN Inspection	無任何異常之痕跡。
C、泡水跡象檢查 Flood Damaged Trace	無任何泡水之痕跡。
D、車體骨架結構修復跡象檢查 Car Body Structure Inspection	異常
