YES 車輛認證書

認證編號 CPF04740261008

廠　牌 Make	TOYOTA
車　型 Model	ALTIS
年　份 Year	2015/05
排 氣 量 Displacement	1,798
車身號碼 VIN	ZRE172~557****
引擎號碼 Engine Number	***Y1720**
現況實車里程 Mileage (僅揭露，不具保證效力)	55,661

車輛認證總結報告 Vehicle Inspection Findings

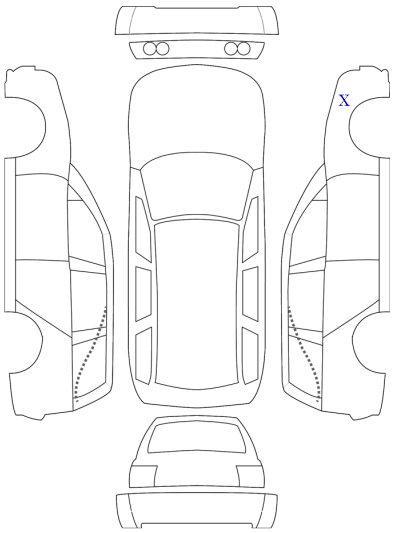
車體外觀圖

A、引擎號碼檢查 Engine Number Inspection	本車引擎號碼無異常。	Ⓢ鈑件鏽蝕、斑剝或鏽穿
B、車身號碼檢查 VIN Inspection	本車車身號碼無異常。	B 受損面積約一個拳頭(含)以上
C、泡水跡象檢查 Flood Damaged Trace	本車輛無泡水跡象。	R 鈑件校正痕跡
D、車體骨架結構修復跡象檢查 Car Body Structure Inspection	本車體骨架結構無修復跡象。	X 更換
