車輛查定報告

查定編號 CPF04740263003

廠　牌 Make	SKODA
車　型 Model	RAPID
年　份 Year	2016/02
排 氣 量 Displacement	1,395
車身號碼 VIN	TMBAT6NH3G402****
引擎號碼 Engine Number	無引擎號碼
現況實車里程 Mileage (僅揭露，不具保證效力)	58,821

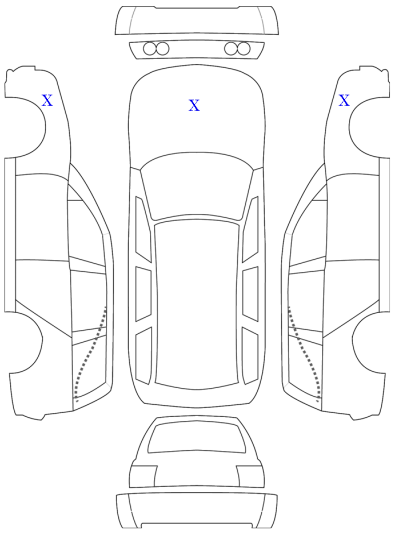
車體外觀圖

右前方有鈑修痕。
左前方有鈑修痕。
正前方有鈑修痕。

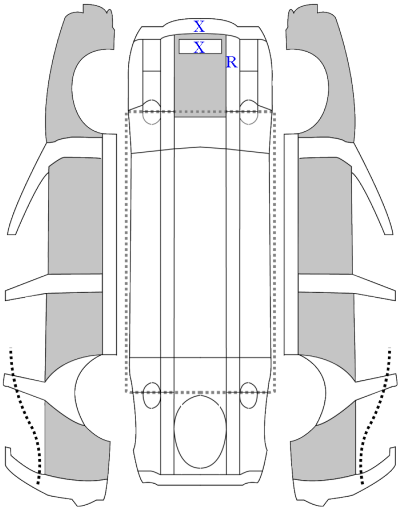
車骨結構圖

D、車體骨架結構修復跡象檢查 Car Body Structure Inspection　　異常
