YES 車輛認證書

認證編號 CPF04902262064

廠　牌 Make	BMW
車　型 Model	7 SERIES
年　份 Year	2011/07
排 氣 量 Displacement	2,979
車身號碼 VIN	WBAKB41060C92****
引擎號碼 Engine Number	無引擎號碼
現況實車里程 Mileage (僅揭露，不具保證效力)	82,704

車輛認證總結報告 Vehicle Inspection Findings

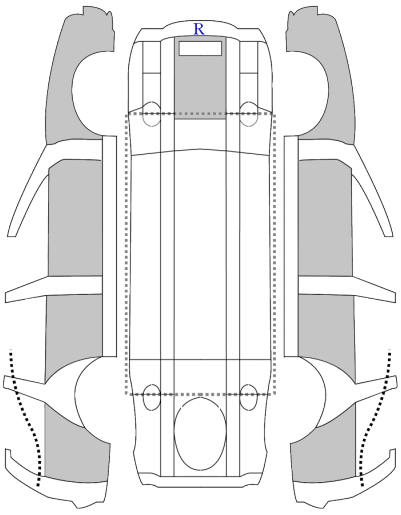
車骨結構圖

D、車體骨架結構修復跡象檢查 Car Body Structure Inspection　　本車體骨架結構無修復跡象。
