YES 車輛認證書

認證編號 CPF04902263004

廠　牌 Make	KIA
車　型 Model	SPORTAGE
年　份 Year	2017/01
排 氣 量 Displacement	1,995
車身號碼 VIN	KNAPR813DH722****
引擎號碼 Engine Number	無引擎號碼
現況實車里程 Mileage (僅揭露，不具保證效力)	96,657

車輛認證總結報告 Vehicle Inspection Findings

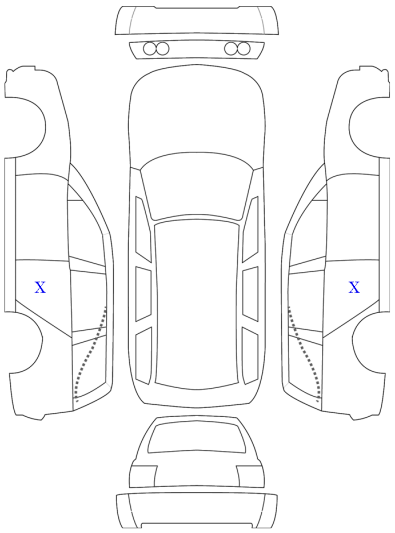
車體外觀圖

A、引擎號碼檢查 Engine Number Inspection	本車引擎號碼無異常。
B、車身號碼檢查 VIN Inspection	本車車身號碼無異常。
C、泡水跡象檢查 Flood Damaged Trace	本車輛無泡水跡象。
D、車體骨架結構修復跡象檢查 Car Body Structure Inspection	本車體骨架結構無修復跡象。
