YES 車輛認證書

認證編號 CPF04902263034

廠　牌 Make	TOYOTA
車　型 Model	ALTIS
年　份 Year	2022/12
排 氣 量 Displacement	1,798
車身號碼 VIN	RKLBU3BE0P007****
引擎號碼 Engine Number	***Y9498**
現況實車里程 Mileage (僅揭露，不具保證效力)	56,903

車輛認證總結報告 Vehicle Inspection Findings

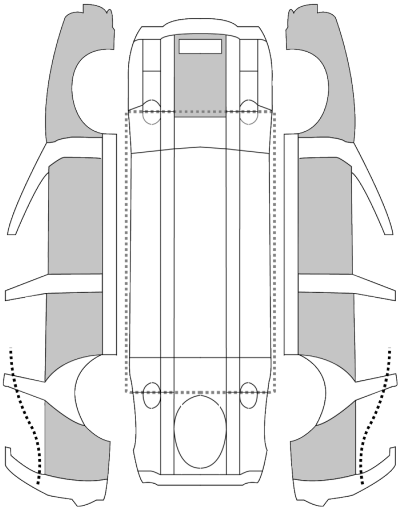
車骨結構圖

A、引擎號碼檢查 Engine Number Inspection	本車引擎號碼無異常。
B、車身號碼檢查 VIN Inspection	本車車身號碼無異常。
C、泡水跡象檢查 Flood Damaged Trace	本車輛無泡水跡象。
D、車體骨架結構修復跡象檢查 Car Body Structure Inspection	本車體骨架結構無修復跡象。
