車輛認證書

認證編號 CPF06652262014

廠　牌 Make	FORD
車　型 Model	FIESTA
年　份 Year	2016/08
排 氣 量 Displacement	1,498
車身號碼 VIN	G2601****
引擎號碼 Engine Number	***0266**
現況實車里程 Mileage (僅揭露，不具保證效力)	181,321

車輛認證總結報告 Vehicle Inspection Findings

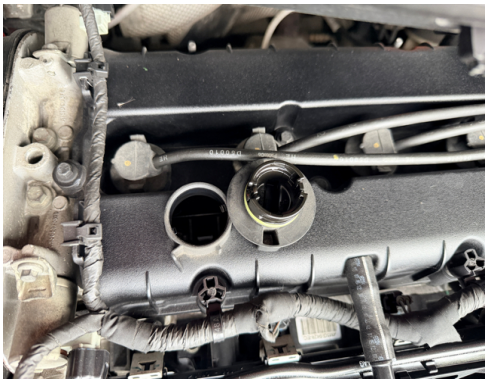
引擎室

1.運轉時有無冒藍白煙、黑煙	正常	2.水溫錶(燈)有無異常顯示	正常
3.警告指示燈有無異常作動	正常	4.機油油量、油質有無異常	正常
5.外觀有無漏油/水跡象	正常	6.運轉時有無抖動或異常聲響	正常
7.外觀有無修補或龜裂跡象	正常	8.冷卻風扇作動有無異常	正常
9.加速有無不順暢或無法加速	正常	10.高速運轉有無異常聲響	正常
11.冷卻水有無添加防鏽劑	正常
